# Lote 5 - Rota: Sul

| Diagnóstico da Calçada | Qualidade do Serviço | |
| Endereço: Av. Cristóvão Colombo, 335 | 65 | C |
| Num. Lote CTM: 10034700205 | | |

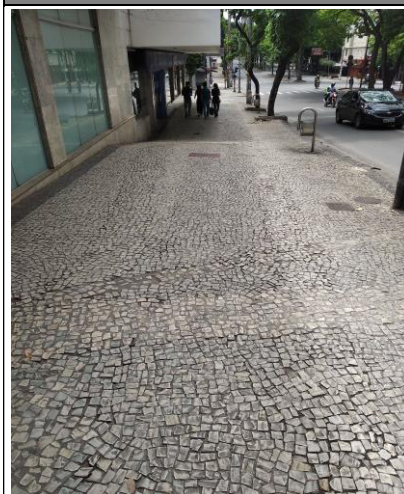
## Foto Geral

| ID | Itens Avaliados | Respostas | Nota |
|---|---|---|---|
| P_5 | Condições Gerais do Piso e meio-fio da calçada ? | Regular | 5 |
| P_16 | Classificação geral da calçada pelo pesquisador. | Regular | 5 |
