Lote 5 - Rota: Sul

FRATAR
ENGENHARIA CONSULTIVA

Diagnóstico da Calçada		Qualidade do Serviço	
Endereço: Av. Cristovão Colombo, 313			
Data do Registro: 02/11/2019 13:00:41		63	C
Num. Lote CTM: 10034700230

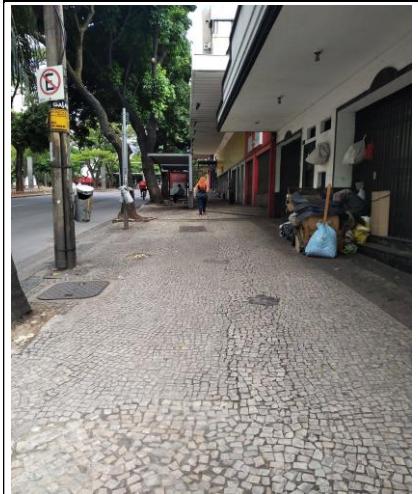
Foto Geral

ID	Itens Avaliados	Respostas	Nota
P_1	O Mobiliário urbano está dentro da faixa de serviço de 70 cm ?	Sim	-
P_2	Qual a largura livre do Passeio ?	Acima de 1.50 m	10
P_3	Tipo de revestimento da caçada ?	Pedra Portuguesa	8
P_4	Existencia de Buracos ?	Poucos	5
P_5	Condições Gerais do Piso e meio-fio da calçada ?	Regular	0
P_6	Presença de desniveis ?	Nenhum	10
P_7	Tem rebaixamento de calçada para Pedestre ?	Não	8
P_8	Possui piso tátil ao longo da Calçada ?	Não	-
P_9	A calçada Possui Rebaixamento de Veículos correto ?	Não	0
P_10	Existencia de altura livre menor que 2,10 m ?	Não	-
P_11	O Passeio está no padrao da SMPU ?	Não	0
P_12	A testada possui prática de estacionamento sobre o passeio ?	Não	10
P_13	Existe algum dispositivo de Drenagem sobre a calçada ?	Não	0
P_14	Existe PED em frente a testada ?	Não	-
P_15	Existe FTP em frente a testada ?	Não	-
P_16	Classificação geral da calçada pelo pesquisador.	Regular	0
