# Lote 5 - Rota: Sul

**FRATAR**  
ENGENHARIA CONSULTIVA

| Diagnóstico da Calçada | Qualidade do Serviço | |
| Endereço: Av. Cristóvão Colombo, 287 | 63 | C |

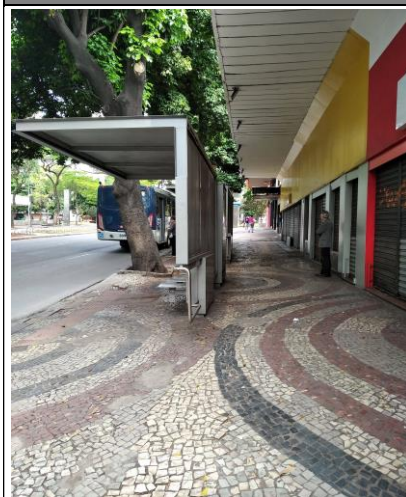
## Foto Geral

| ID | Itens Avaliados | Respostas | Nota |
|---|---|---|---|
| P_5 | Condições Gerais do Piso e meio-fio da calçada ? | Regular | 5 |
| P_16 | Classificação geral da calçada pelo pesquisador. | Regular | 5 |

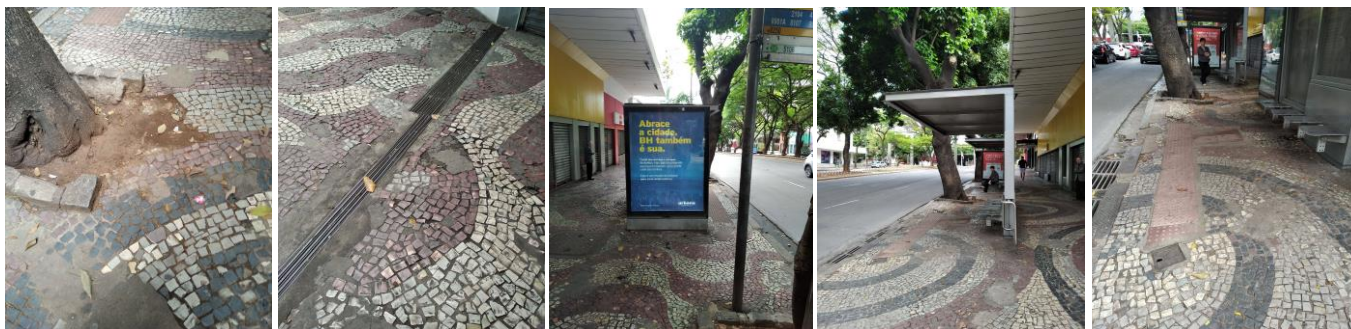
## Fotos Complementares - Detalhes do Passeio

| ID | Itens Avaliados | Respostas | Nota |
|---|---|---|---|
| P_4 | Existência de Buracos ? | Poucos | 10 |
| P_11 | O Passeio está no padrão da SMPU ? | Não | 0 |
| P_13 | Existe algum dispositivo de Drenagem sobre a calçada ? | Sim | 0 |
