# Lote 5 - Rota: Sul

**FRATAR**  
ENGENHARIA CONSULTIVA

| Diagnóstico da Calçada | Qualidade do Serviço | |
| Endereço: Av. Cristóvão Colombo, 273 | 63 | C |

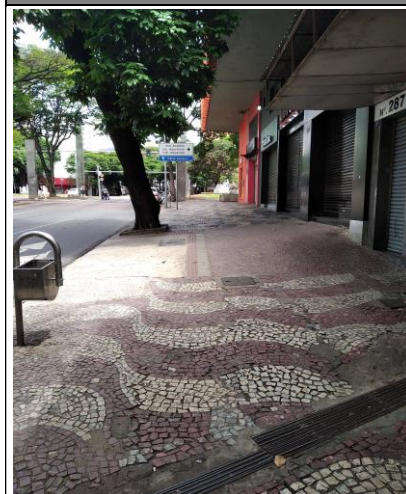
## Foto Geral

| ID | Itens Avaliados | Respostas | Nota |
|---|---|---|---|
| P_4 | Existência de Buracos ? | Poucos | 5 |
| P_5 | Condições Gerais do Piso e meio-fio da calçada ? | Regular | 0 |
| P_16 | Classificação geral da calçada pelo pesquisador. | Regular | 0 |
