# Lote 5 - Rota: Sul

**FRATAR**  
ENGENHARIA CONSULTIVA

| Diagnóstico da Calçada | Qualidade do Serviço | |
| Endereço: Av. Cristóvão Colombo, 1067 | 55 | C |

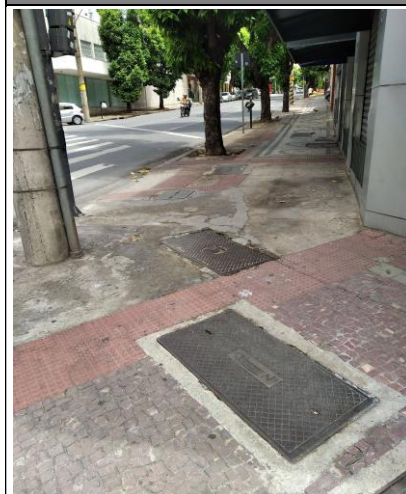
## Foto Geral

| ID | Itens Avaliados | Respostas | Nota |
|---|---|---|---|
| P_4 | Existência de Buracos ? | Poucos | 5 |
| P_5 | Condições Gerais do Piso e meio-fio da calçada ? | Regular | 5 |
| P_16 | Classificação geral da calçada pelo pesquisador. | Ruim | 5 |

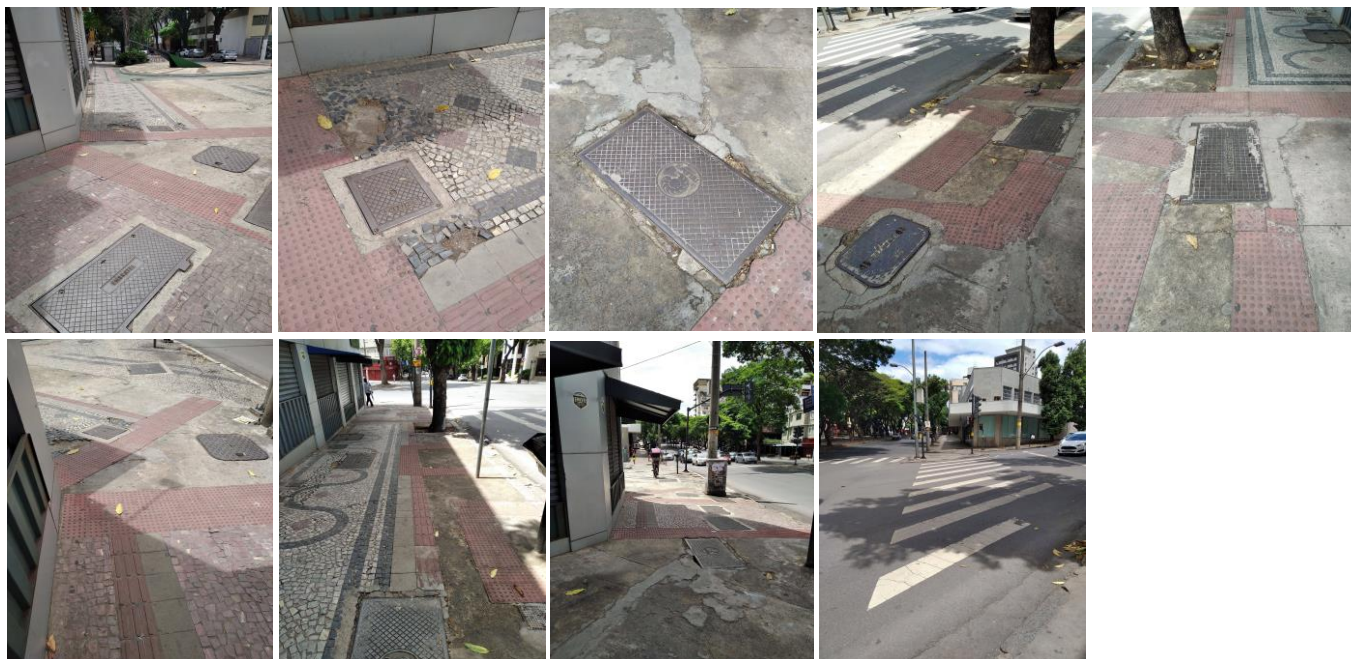
## Fotos Complementares - Detalhes do Passeio

| ID | Itens Avaliados | Respostas | Nota |
|---|---|---|---|
| P_7_1_2 | Se for do Tipo 1, O rebaixo tem abas conforme a norma ? | Não | 0 |
| P_7_3 | O rebaixo possui piso tátil ? | Tem só piso de alerta | 0 |
| P_7_3_1 | O piso tátil de alerta e direcional do rebaixo está conforme a norma ? | Não | 0 |
| P_8_1 | O piso tátil está no eixo da faixa livre ? | Não | 0 |
