# Lote 5 - Rota: Sul

**FRATAR**  
ENGENHARIA CONSULTIVA

| Diagnóstico da Calçada | Qualidade do Serviço | |
| Endereço: Av. Cristóvão Colombo, 629 | 58 | C |

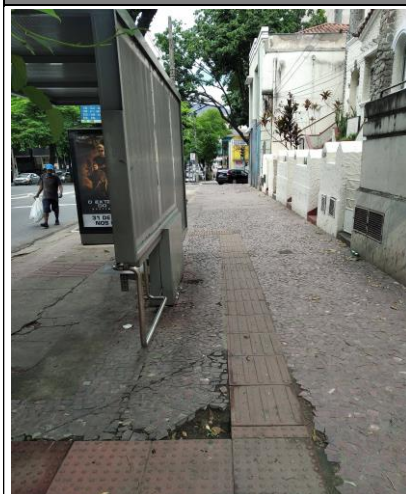
## Foto Geral

| ID | Itens Avaliados | Respostas | Nota |
|---|---|---|---|
| P_5 | Condições Gerais do Piso e meio-fio da calçada ? | Péssimo | 10 |
| P_16 | Classificação geral da calçada pelo pesquisador. | Regular | 10 |

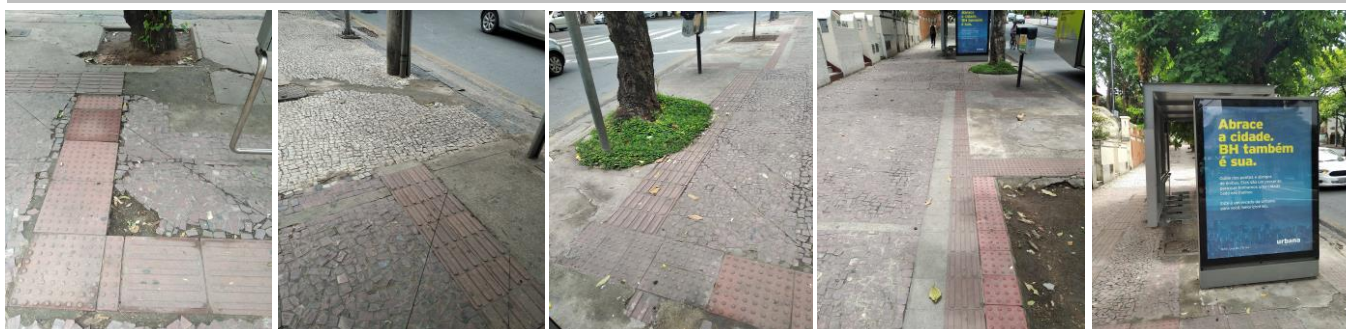
## Fotos Complementares - Detalhes do Passeio

| ID | Itens Avaliados | Respostas | Nota |
|---|---|---|---|
| P_4 | Existência de Buracos ? | Poucos | 10 |

| ID | Itens Avaliados | Respostas | Nota |
|---|---|---|---|
| P_8_1 | O piso tátil está no eixo da faixa livre ? | Não | 0 |
| P_8_9 | O piso tátil apresenta desenho com bom senso? | Não | 0 |
