# Lote 5 - Rota: Sul

**FRATAR**  
ENGENHARIA CONSULTIVA

| Diagnóstico da Calçada | Qualidade do Serviço | |
| Endereço: Av. Cristóvão Colombo, 607 | 51 | C |

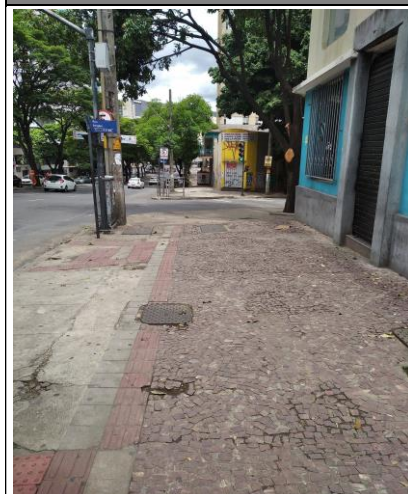
## Foto Geral

| ID | Itens Avaliados | Respostas | Nota |
|---|---|---|---|
| P_5 | Condições Gerais do Piso e meio-fio da calçada ? | Péssimo | 10 |
| P_16 | Classificação geral da calçada pelo pesquisador. | Ruim | 10 |

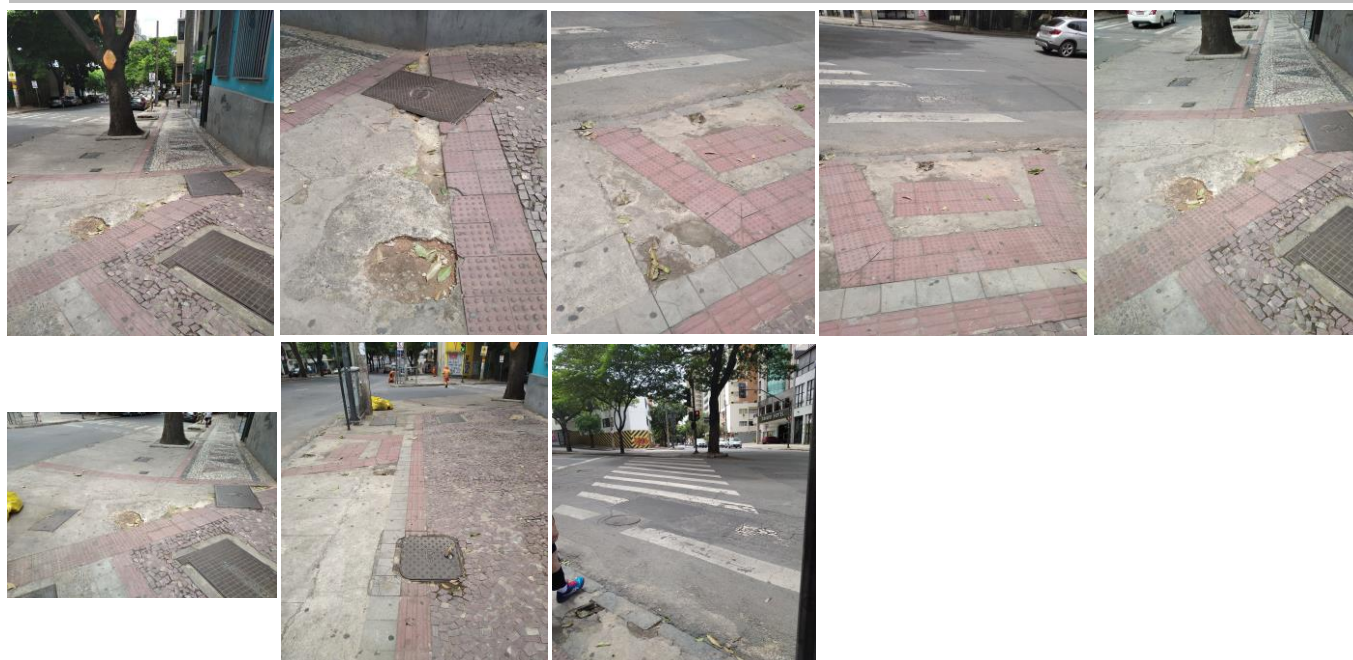
## Fotos Complementares - Detalhes do Passeio

| ID | Itens Avaliados | Respostas | Nota |
|---|---|---|---|
| P_4 | Existência de Buracos ? | Poucos | 5 |
