| Diagnóstico da Calçada | Qualidade do Serviço | |
| Endereço: Av. Cristóvão Colombo, 539 | 53 | C |
| Data do Registro: 02/11/2019 12:25:53 | | |

# Lote 5 - Rota: Sul

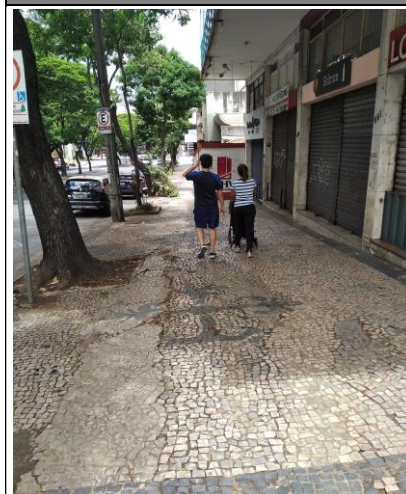
Foto Geral

| ID | Itens Avaliados | Respostas | Nota |
|---|---|---|---|
| P_5 | Condições Gerais do Piso e meio-fio da calçada ? | Péssimo | 10 |
| P_16 | Classificação geral da calçada pelo pesquisador. | Ruim | 10 |

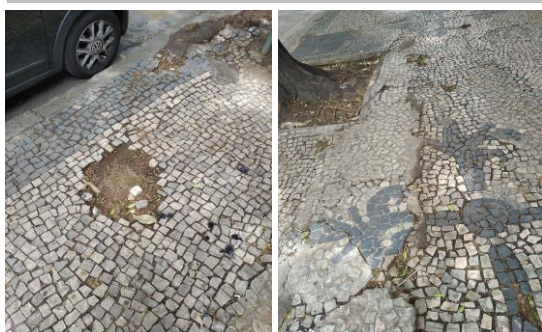
Fotos Complementares - Detalhes do Passeio

| ID | Itens Avaliados | Respostas | Nota |
|---|---|---|---|
| P_3 | Tipo de revestimento da calçada ? | Pedra Portuguesa | 8 |
| P_4 | Existência de Buracos ? | Poucos | 10 |
