# Lote 5 - Rota: Sul

**FRATAR**  
ENGENHARIA CONSULTIVA

| Diagnóstico da Calçada | Qualidade do Serviço | |
| Endereço: Av. Cristovão Colombo, s/nº | 53 | C |

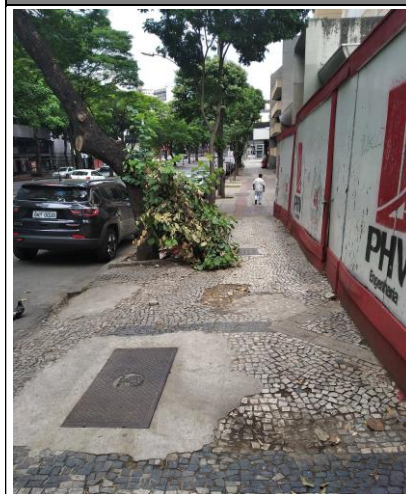
## Foto Geral

| ID | Itens Avaliados | Respostas | Nota |
|---|---|---|---|
| P_5 | Condições Gerais do Piso e meio-fio da calçada ? | Péssimo | 10 |
| P_16 | Classificação geral da calçada pelo pesquisador. | Ruim | 10 |

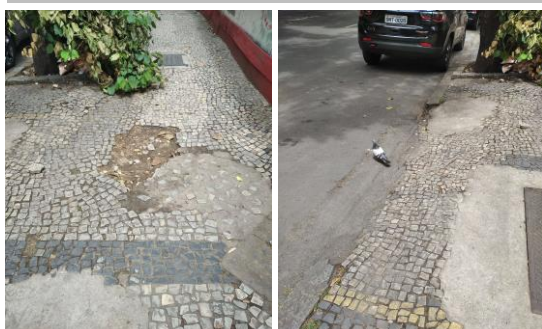
## Fotos Complementares - Detalhes do Passeio

| ID | Itens Avaliados | Respostas | Nota |
|---|---|---|---|
| P_4 | Existência de Buracos ? | Poucos | 10 |
| P_9 | A calçada Possui Rebaixamento de Veículos correto ? | Não | 0 |
| P_11 | O Passeio está no padrão da SMPU ? | Não | 0 |
