| Diagnóstico da Calçada | Qualidade do Serviço | |
| Endereço: Av. Cristóvão Colombo, 467 | 63 | C |
| Num. Lote CTM: 10065200300 | | |

# Lote 5 - Rota: Sul

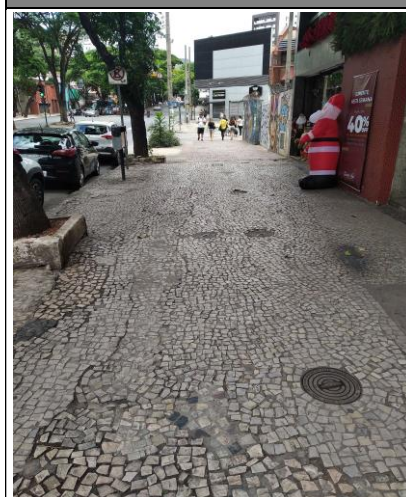
Foto Geral

| ID | Itens Avaliados | Respostas | Nota |
|---|---|---|---|
| P_3 | Tipo de revestimento da calçada ? | Pedra Portuguesa | 8 |
| P_4 | Existência de Buracos ? | Poucos | 10 |
| P_5 | Condições Gerais do Piso e meio-fio da calçada ? | Regular | 10 |
| P_16 | Classificação geral da calçada pelo pesquisador. | Regular | 10 |
