# Lote 5 - Rota: Sul

**FRATAR**  
ENGENHARIA CONSULTIVA

| Diagnóstico da Calçada | Qualidade do Serviço | |
| Endereço: Av. Cristóvão Colombo, 449 | 61 | C |

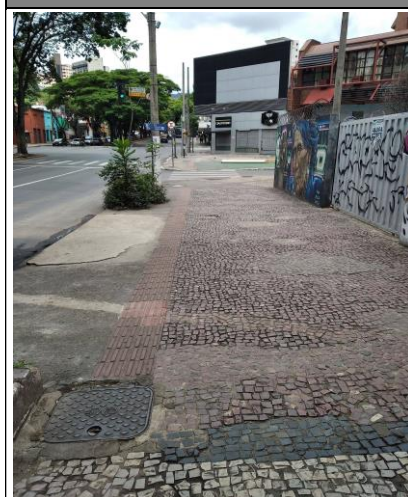
## Foto Geral

| ID | Itens Avaliados | Respostas | Nota |
|---|---|---|---|
| P_4 | Existência de Buracos ? | Poucos | 5 |
| P_5 | Condições Gerais do Piso e meio-fio da calçada ? | Regular | 10 |
| P_7 | Tem rebaixamento de calçada para Pedestre ? | Sim | 7 |
| P_11 | O Passeio está no padrão da SMPU ? | Não | 0 |
| P_16 | Classificação geral da calçada pelo pesquisador. | Regular | 10 |

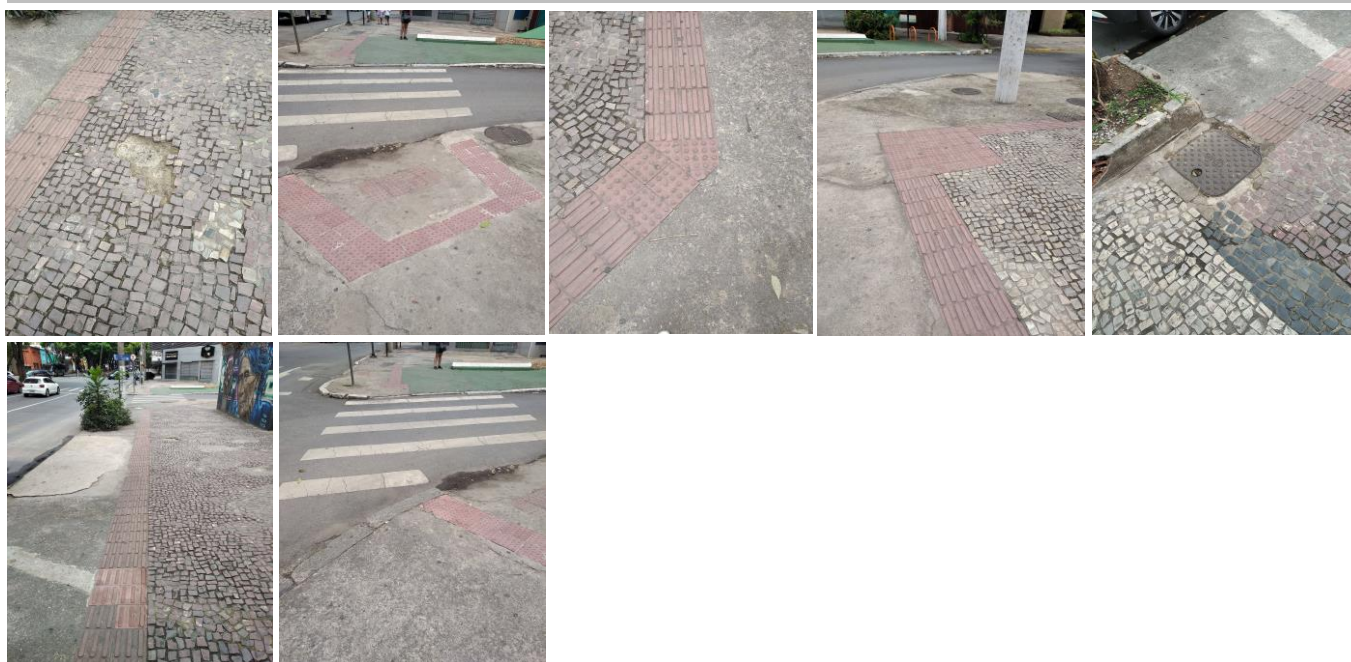
## Fotos Complementares - Detalhes do Passeio

| ID | Itens Avaliados | Respostas | Nota |
|---|---|---|---|
| P_7_1_2 | Se for do Tipo 1, O rebaixo tem abas conforme a norma ? | Não | -1 |
| P_7_3 | O rebaixo possui piso tátil ? | Tem só piso de alerta | -1 |
| P_8_1 | O piso tátil está no eixo da faixa livre ? | Não | 0 |
