# Lote 5 - Rota: Sul

**FRATAR**  
ENGENHARIA CONSULTIVA

| Diagnóstico da Calçada | Qualidade do Serviço | |
| Endereço: Av. Cristóvão Colombo, 478 | 60 | C |

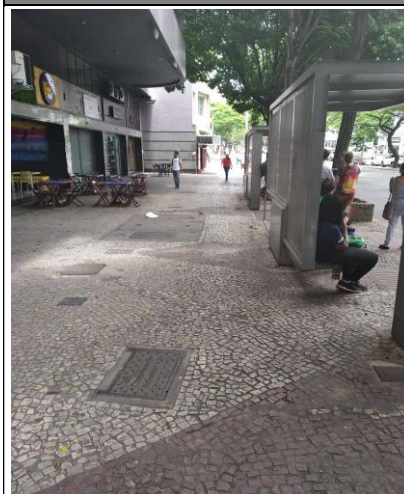
## Foto Geral

| ID | Itens Avaliados | Respostas | Nota |
|---|---|---|---|
| P_4 | Existência de Buracos ? | Poucos | 5 |
| P_5 | Condições Gerais do Piso e meio-fio da calçada ? | Regular | 5 |
| P_6 | Presença de desníveis ? | Leve | 10 |
| P_16 | Classificação geral da calçada pelo pesquisador. | Regular | 5 |
