# Lote 5 - Rota: Sul

| Diagnóstico da Calçada | Qualidade do Serviço | |
| Endereço: Av. Cristóvão Colombo, 506 | 47 | D |
| Data do Registro: 12/11/2019 12:16:17 | | |

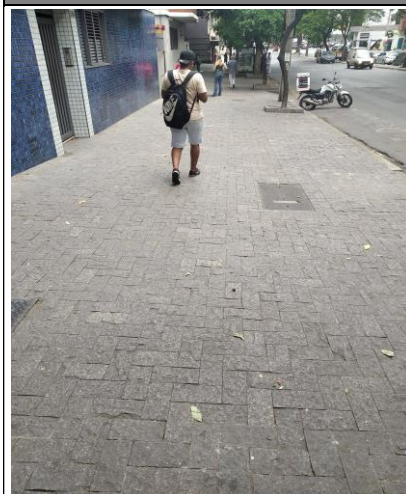
## Foto Geral

| ID | Itens Avaliados | Respostas | Nota |
|---|---|---|---|
| P_6 | Presença de desníveis ? | Severo | 7 |
| P_9 | A calçada Possui Rebaixamento de Veículos correto ? | Não | 0 |
| P_11 | O Passeio está no padrão da SMPU ? | Não | 0 |
| P_13 | Existe algum dispositivo de Drenagem sobre a calçada ? | Sim | 0 |

| ID | Itens Avaliados | Respostas | Nota |
|---|---|---|---|
| P_13_2 | Dispositivo de Drenagem oferece risco para caminamento seguro de pedestre? | Sim | 0 |

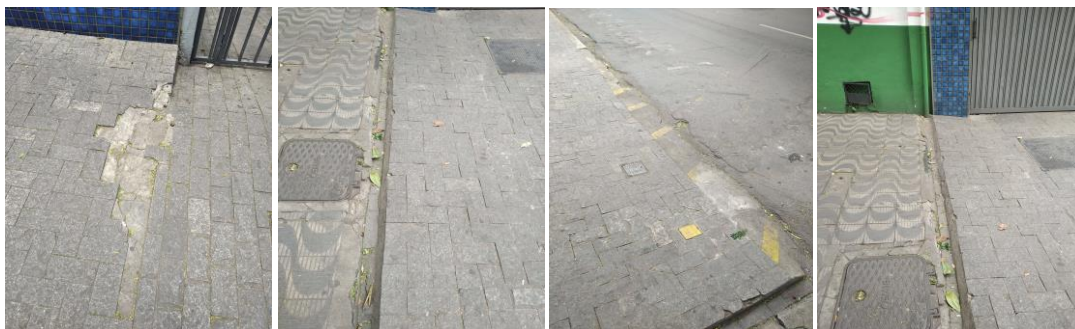
## Fotos Complementares - Detalhes do Passeio

| ID | Itens Avaliados | Respostas | Nota |
|---|---|---|---|
| P_4 | Existência de Buracos ? | Poucos | 5 |

| ID | Itens Avaliados | Respostas | Nota |
|---|---|---|---|
| P_13_1 | Dispositivo de Drenagem está devidamente instalado e bem conservado? | Não | 0 |
