# Lote 5 - Rota: Sul

| Diagnóstico da Calçada | Qualidade do Serviço | |
| Endereço: Av. Cristóvão Colombo, 520 | 52 | C |
| Data do Registro: 12/11/2019 12:14:19 | | |

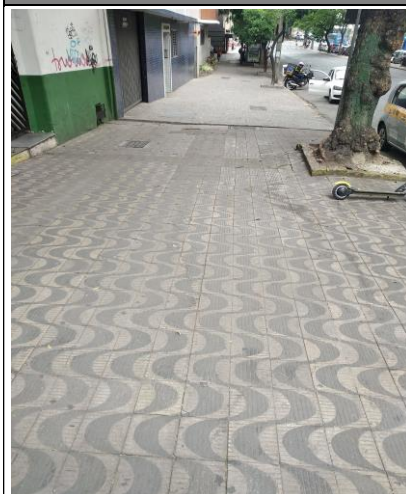
## Foto Geral

| ID | Itens Avaliados | Respostas | Nota |
|---|---|---|---|
| P_5 | Condições Gerais do Piso e meio-fio da calçada ? | Regular | 5 |
| P_6 | Presença de desníveis ? | Leve | 7 |
| P_16 | Classificação geral da calçada pelo pesquisador. | Regular | 5 |

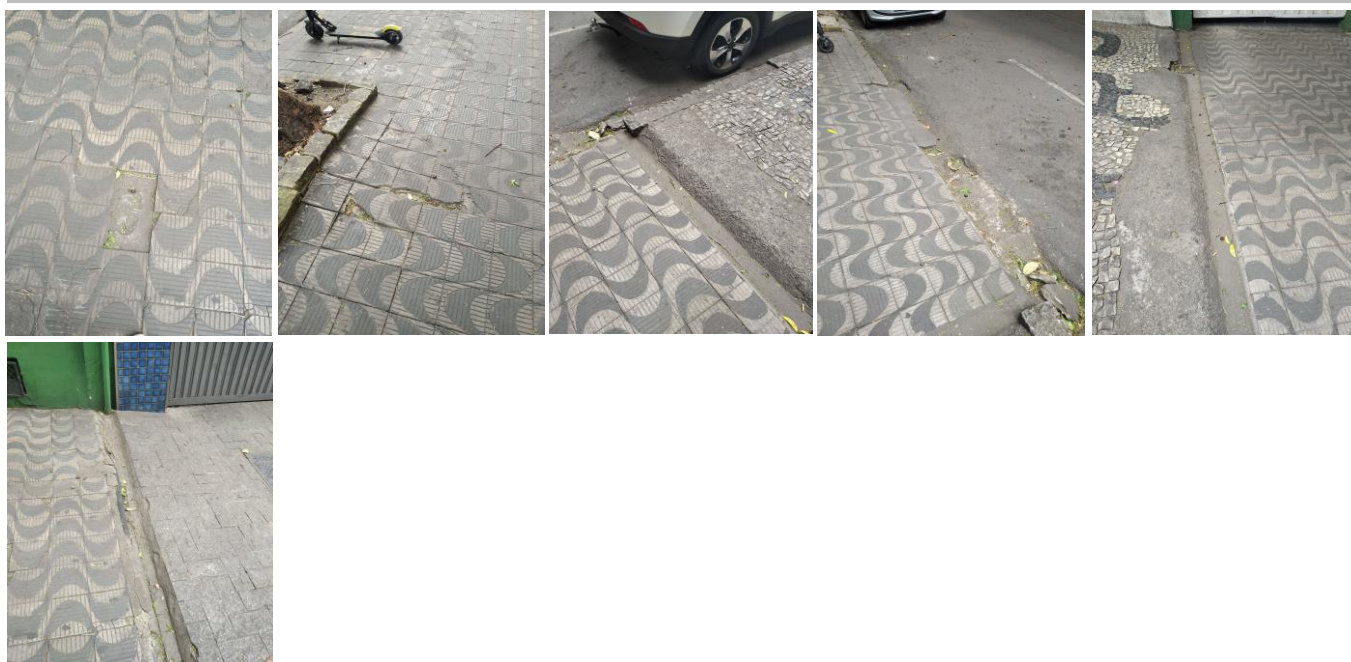
## Fotos Complementares - Detalhes do Passeio

| ID | Itens Avaliados | Respostas | Nota |
|---|---|---|---|
| P_13 | Existe algum dispositivo de Drenagem sobre a calçada ? | Sim | 0 |

| ID | Itens Avaliados | Respostas | Nota |
|---|---|---|---|
| P_13_1 | Dispositivo de Drenagem está devidamente instalado e bem conservado? | Não | 0 |
| P_13_2 | Dispositivo de Drenagem oferece risco para caminamento seguro de pedestre? | Sim | 0 |
