| Diagnóstico da Calçada | Qualidade do Serviço | |
| Endereço: Rua Rio Grande do Norte, s/nº | 83 | B |

# Lote 5 - Rota: Afonso Pena

**FRATAR**  
ENGENHARIA CONSULTIVA

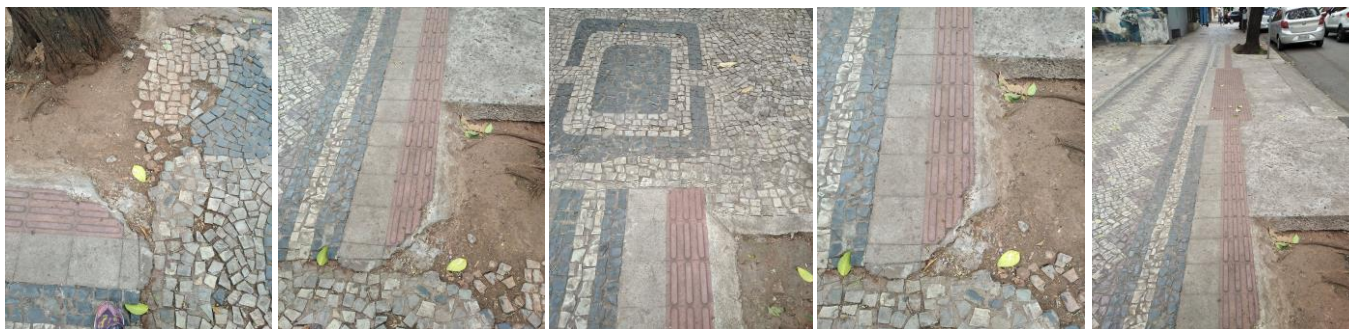
Fotos Complementares - Detalhes do Passeio

| ID | Itens Avaliados | Respostas | Nota |
|---|---|---|---|
| P_8_1 | O piso tátil está no eixo da faixa livre ? | Não | 0 |
| P_8_8 | O piso tátil está em boas condições aparentes? | Não | 0 |
