# Lote 5 - Rota: Afonso Pena

**FRATAR**  
ENGENHARIA CONSULTIVA

| Diagnóstico da Calçada | Qualidade do Serviço | |
| Endereço: Rua Rio Grande do Norte, 1275 | 52 | C |

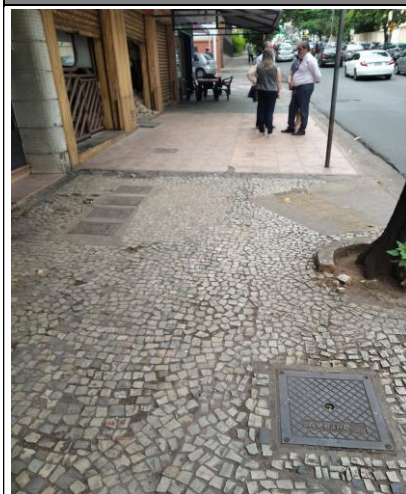
Foto Geral

| ID | Itens Avaliados | Respostas | Nota |
|---|---|---|---|
| P_4 | Existência de Buracos ? | Poucos | 5 |
| P_5 | Condições Gerais do Piso e meio-fio da calçada ? | Regular | 10 |
| P_16 | Classificação geral da calçada pelo pesquisador. | Regular | 10 |

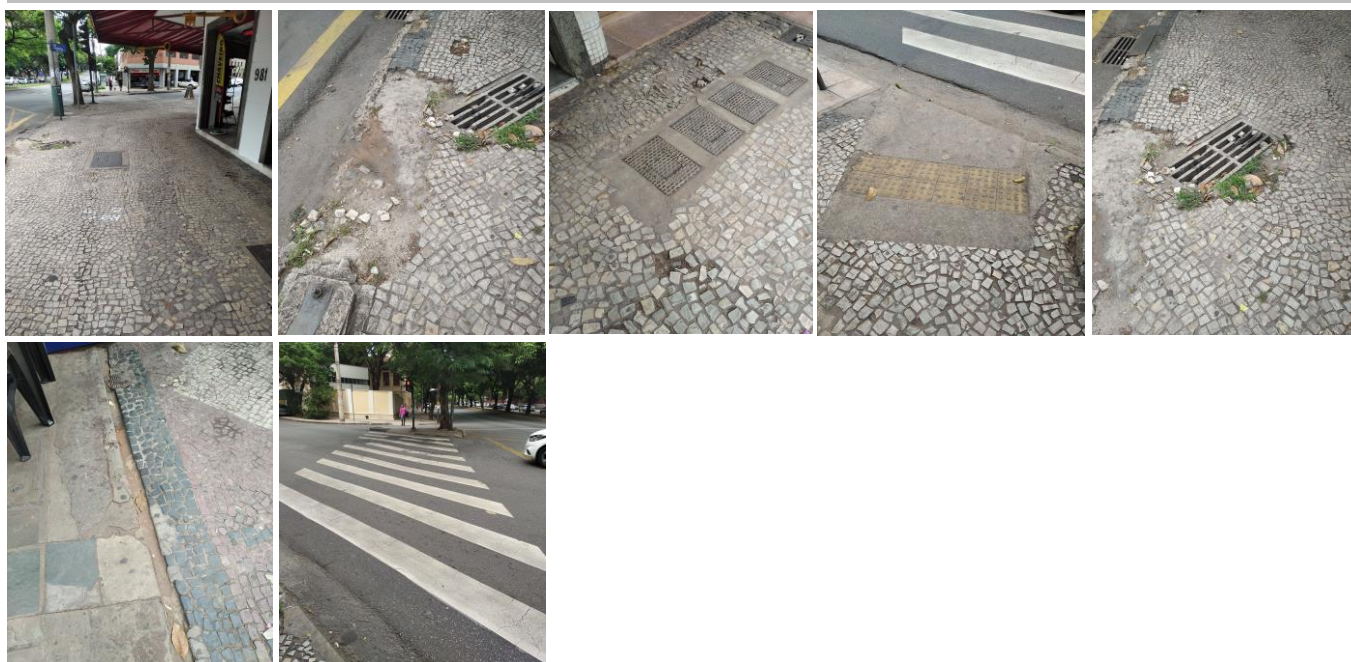
Fotos Complementares - Detalhes do Passeio

| ID | Itens Avaliados | Respostas | Nota |
|---|---|---|---|
| P_7_1_2 | Se for do Tipo 1, O rebaixo tem abas conforme a norma ? | Não | 0 |
| P_7_3_1 | O piso tátil de alerta e direcional do rebaixo está conforme a norma ? | Não | 0 |
| P_13_1 | Dispositivo de Drenagem está devidamente instalado e bem conservado? | Não | 0 |
| P_13_2 | Dispositivo de Drenagem oferece risco para caminamento seguro de pedestre? | Sim | 0 |
