Lote 5 - Rota: Afonso Pena

Diagnóstico da Calçada		Qualidade do Serviço	
Endereço: Rua Professor Morais, 420			
Data do Registro: 12/11/2019 15:53:02		55	C
Num. Lote CTM: 10071200380

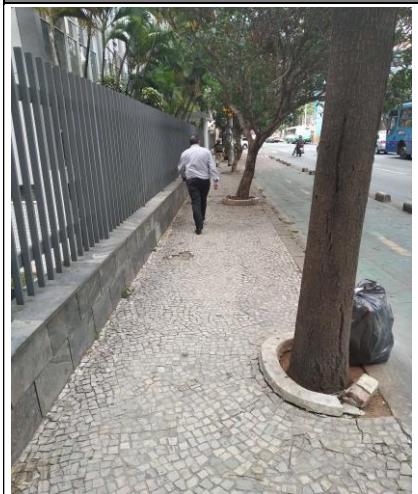
Foto Geral

ID	Itens Avaliados	Respostas	Nota
P_1	O Mobiliário urbano está dentro da faixa de serviço de 70 cm ?	Sim	-
P_2	Qual a largura livre do Passeio ?	Entre 0.80 m e 1.20 m	10
P_3	Tipo de revestimento da caçada ?	Pedra Portuguesa	10
P_4	Existencia de Buracos ?	Poucos	10
P_5	Condições Gerais do Piso e meio-fio da calçada ?	Regular	5
P_6	Presença de desniveis ?	Nenhum	3
P_7	Tem rebaixamento de calçada para Pedestre ?	Sim	7
P_8	Possui piso tátil ao longo da Calçada ?	Não	-
P_9	A calçada Possui Rebaixamento de Veículos correto ?	N.A	0
P_10	Existencia de altura livre menor que 2,10 m ?	Não	-
P_11	O Passeio está no padrao da SMPU ?	Não	0
P_12	A testada possui prática de estacionamento sobre o passeio ?	Não	10
P_13	Existe algum dispositivo de Drenagem sobre a calçada ?	Não	0
P_14	Existe PED em frente a testada ?	Não	-
P_15	Existe FTP em frente a testada ?	Sim	-
P_16	Classificação geral da calçada pelo pesquisador.	Regular	5

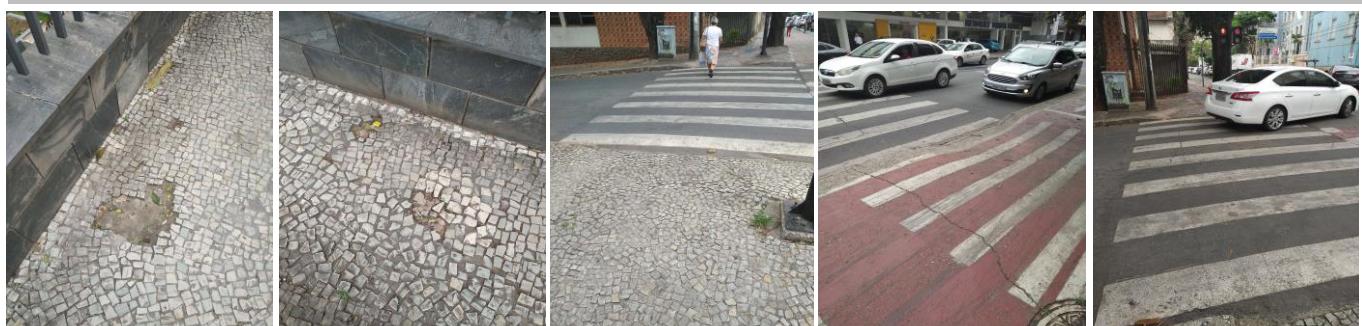
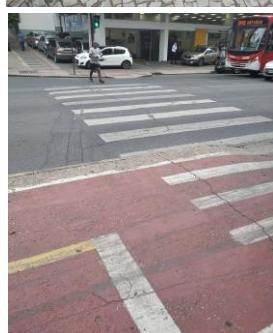
Fotos Complementares - Detalhes do Passeio

ID	Itens Avaliados	Respostas	Nota
P_7_1	Qual tipo do Rebaixo ?	Rebaixo Tipo 1 (trapézio)	0
P_7_1_1	Se for do Tipo 1, Passeio possui largura livre de 1,2 m ?	Sim	0
P_7_1_2	Se for do Tipo 1, O rebaixo tem abas conforme a norma ?	Não	-1
P_7_2	A rampa do rebaixo tem Inclinação da norma (8,33%) ?	Sim	0
P_7_3	O rebaixo possui piso tátil ?	Não tem nenhum	-1
P_7_3_1	O piso tátil de alerta e direcional do rebaixo está conforme a norma ?	-	-1
P_8_1	O piso tátil está no eixo da faixa livre ?	-	0
P_8_2	Se tem uma leve mudança de direção está conforme a norma ?	-	0
P_8_3	Se tem mudança de direção de 90º ou maior está conforme a norma ?	-	0
P_8_4	Se tem mudança de direção de três faixas direcionais está conforme a norma ?	-	0
P_8_5	Se tem mudança de direção de quatro faixas direcionais está conforme a norma?	-	0
P_8_6	Tem piso tátil em pontos de ônibus conforme a norma?	-	0
P_8_7	O piso tátil tem conexão com os lotes vizinhos?	-	0

P_8_8	O piso tátil está em boas condições aparentes?	-	0
P_8_9	O piso tátil apresenta desenho com bom senso?	-	0
P_13_1	Dispositivo de Drenagem está devidamente instalado e bem conservado?	-	0
P_13_2	Dispositivo de Drenagem oferece risco para caminhamento seguro de pedestre?	-	0
