# Lote 5 - Rota: Afonso Pena

**FRATAR**  
ENGENHARIA CONSULTIVA

| Diagnóstico da Calçada | Qualidade do Serviço | |
| Endereço: Rua Professor Moraes, 444 | 70 | C |

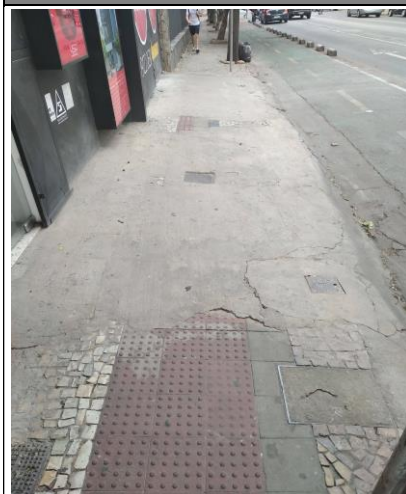
## Foto Geral

| ID | Itens Avaliados | Respostas | Nota |
|---|---|---|---|
| P_5 | Condições Gerais do Piso e meio-fio da calçada ? | Regular | 5 |
| P_16 | Classificação geral da calçada pelo pesquisador. | Regular | 5 |
