| Diagnóstico da Calçada | Qualidade do Serviço | |
| Endereço: Rua Professor Moraes, 458 | 44 | D |

# Lote 5 - Rota: Afonso Pena

**FRATAR**  
ENGENHARIA CONSULTIVA

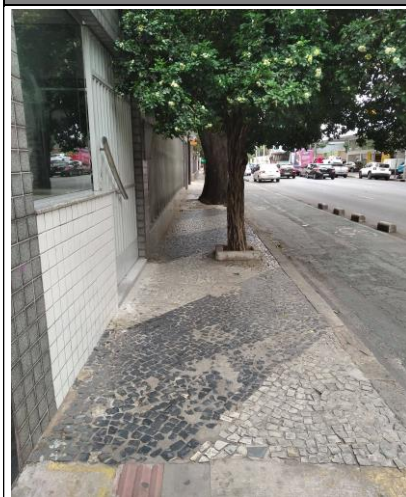
Foto Geral

| ID | Itens Avaliados | Respostas | Nota |
|---|---|---|---|
| P_5 | Condições Gerais do Piso e meio-fio da calçada ? | Péssimo | 0 |
| P_16 | Classificação geral da calçada pelo pesquisador. | Ruim | 0 |

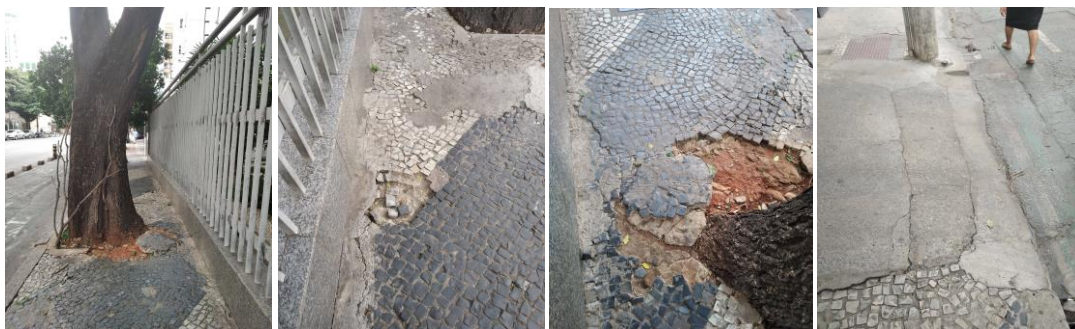
Fotos Complementares - Detalhes do Passeio

| ID | Itens Avaliados | Respostas | Nota |
|---|---|---|---|
| P_4 | Existência de Buracos ? | Poucos | 5 |
