| Diagnóstico da Calçada | Qualidade do Serviço | |
| Endereço: Rua Professor Moraes, 518 | 58 | C |

# Lote 5 - Rota: Afonso Pena

**FRATAR**  
ENGENHARIA CONSULTIVA

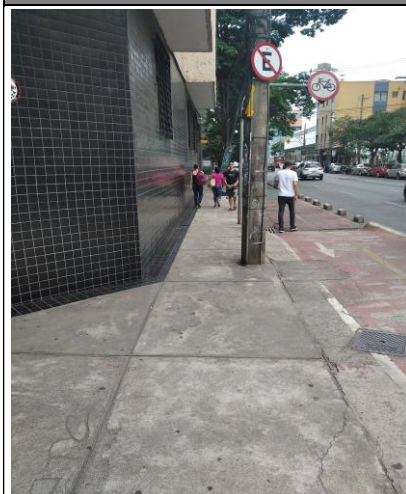
Foto Geral

| ID | Itens Avaliados | Respostas | Nota |
|---|---|---|---|
| P_16 | Classificação geral da calçada pelo pesquisador. | Regular | 10 |

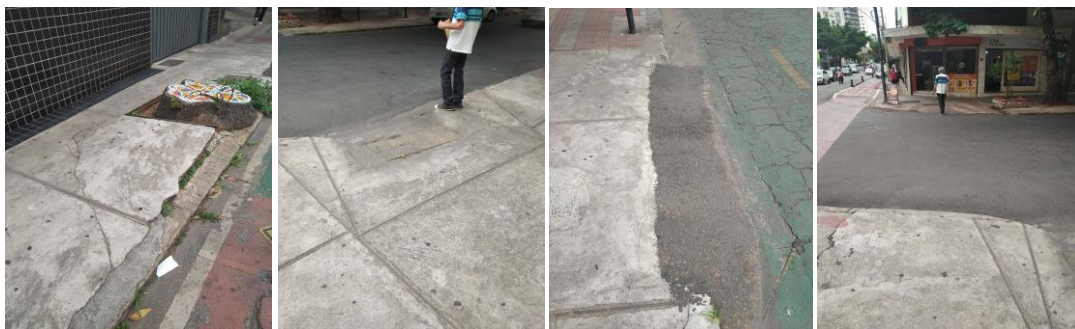
Fotos Complementares - Detalhes do Passeio

| ID | Itens Avaliados | Respostas | Nota |
|---|---|---|---|
| P_5 | Condições Gerais do Piso e meio-fio da calçada ? | Regular | 10 |
| P_6 | Presença de desníveis ? | Leve | 10 |
| P_9 | A calçada Possui Rebaixamento de Veículos correto ? | Não | 0 |
| P_11 | O Passeio está no padrão da SMPU ? | Não | 0 |
