# Lote 5 - Rota: Afonso Pena

| Diagnóstico da Calçada | Qualidade do Serviço | |
| Endereço: Rua Professor Moraes, 563 | 46 | D |
| Data do Registro: 12/11/2019 14:52:48 | | |

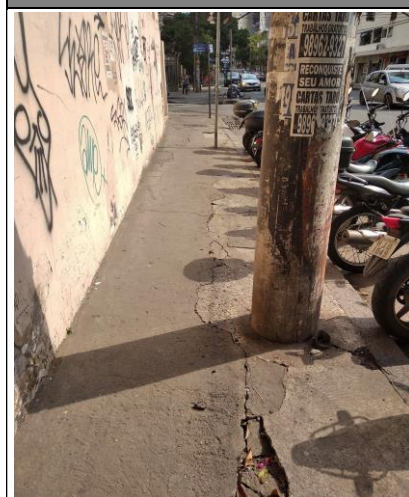
## Foto Geral

| ID | Itens Avaliados | Respostas | Nota |
|---|---|---|---|
| P_5 | Condições Gerais do Piso e meio-fio da calçada ? | Péssimo | 10 |
| P_16 | Classificação geral da calçada pelo pesquisador. | Ruim | 10 |

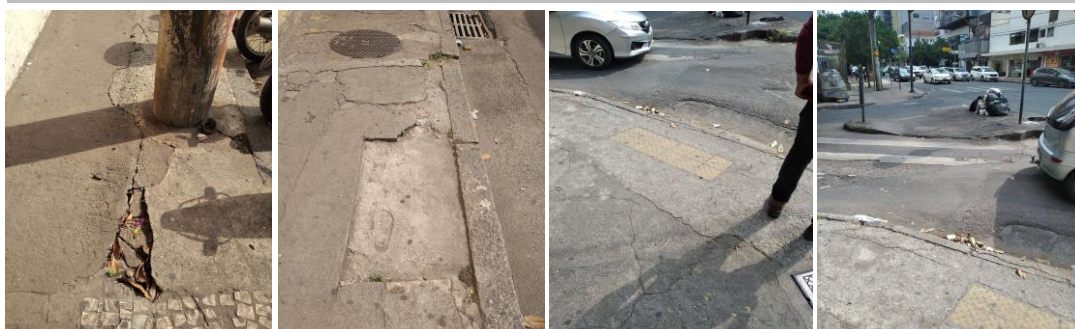
## Fotos Complementares - Detalhes do Passeio

| ID | Itens Avaliados | Respostas | Nota |
|---|---|---|---|
| P_7_1_2 | Se for do Tipo 1, O rebaixo tem abas conforme a norma ? | Não | -1 |
| P_7_3 | O rebaixo possui piso tátil ? | Tem só piso de alerta | -1 |
