| Diagnóstico da Calçada | Qualidade do Serviço | |
| Endereço: Rua Professor Moraes, 489 | 78 | B |

# Lote 5 - Rota: Afonso Pena

**FRATAR**  
ENGENHARIA CONSULTIVA

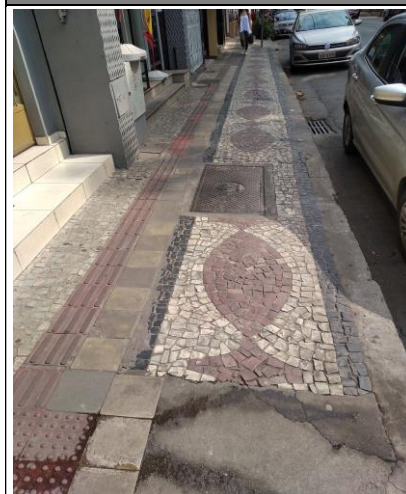
Foto Geral

| ID | Itens Avaliados | Respostas | Nota |
|---|---|---|---|
| P_3 | Tipo de revestimento da calçada ? | Pedra Portuguesa | 8 |
| P_5 | Condições Gerais do Piso e meio-fio da calçada ? | Ótimo(a) | 10 |
| P_16 | Classificação geral da calçada pelo pesquisador. | Ótimo(a) | 10 |
