# Lote 5 - Rota: Afonso Pena

**FRATAR**  
ENGENHARIA CONSULTIVA

| Diagnóstico da Calçada | Qualidade do Serviço | |
|---|---|---|
| Endereço: Av. Getúlio Vargas, 455 | 68 | C |
| Data do Registro: 12/11/2019 14:45:16 | | |

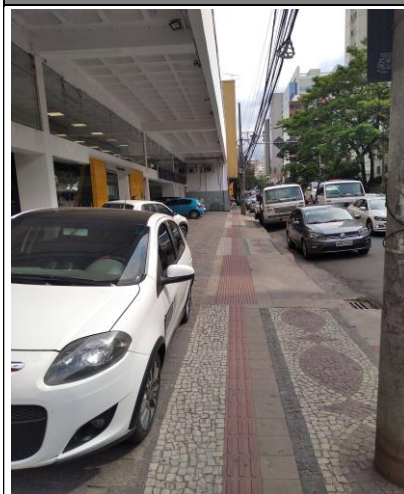
## Foto Geral

| ID | Itens Avaliados | Respostas | Nota |
|---|---|---|---|
| P_5 | Condições Gerais do Piso e meio-fio da calçada ? | Ótimo(a) | 5 |
| P_16 | Classificação geral da calçada pelo pesquisador. | Ótimo(a) | 5 |

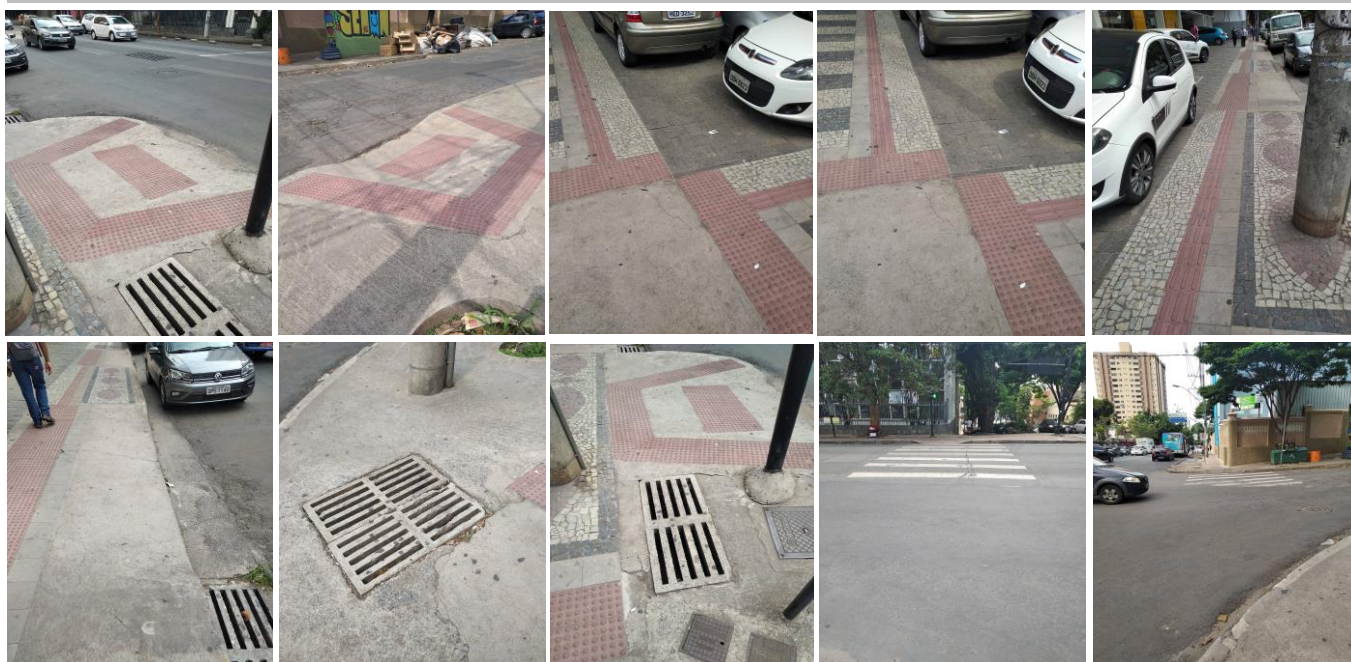
## Fotos Complementares - Detalhes do Passeio

| ID | Itens Avaliados | Respostas | Nota |
|---|---|---|---|
| P_7 | Tem rebaixamento de calçada para Pedestre ? | Sim | 7 |
| P_11 | O Passeio está no padrão da SMPU ? | Não | 0 |
| P_13 | Existe algum dispositivo de Drenagem sobre a calçada ? | Sim | 0 |

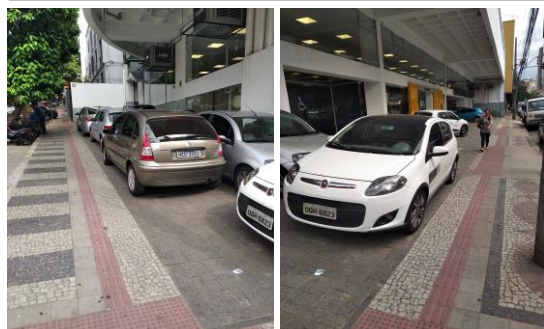
## Fotos Complementares - Detalhes do Passeio

| ID | Itens Avaliados | Respostas | Nota |
|---|---|---|---|
| P_7_1_2 | Se for do Tipo 1, O rebaixo tem abas conforme a norma ? | Não | -1 |
| P_7_3 | O rebaixo possui piso tátil ? | Tem só piso de alerta | -1 |
| P_13_1 | Dispositivo de Drenagem está devidamente instalado e bem conservado? | Não | 0 |
| P_13_2 | Dispositivo de Drenagem oferece risco para caminamento seguro de pedestre? | Sim | 0 |
