# Lote 5 - Rota: Afonso Pena

**FRATAR**  
ENGENHARIA CONSULTIVA

| Diagnóstico da Calçada | Qualidade do Serviço | |
| Endereço: Av. Afonso Pena, s/nº | 79 | B |

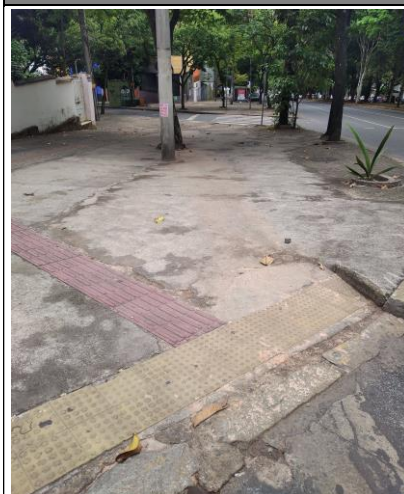
## Foto Geral

| ID | Itens Avaliados | Respostas | Nota |
|---|---|---|---|
| P_5 | Condições Gerais do Piso e meio-fio da calçada ? | Ótimo(a) | 10 |
| P_16 | Classificação geral da calçada pelo pesquisador. | Ótimo(a) | 10 |

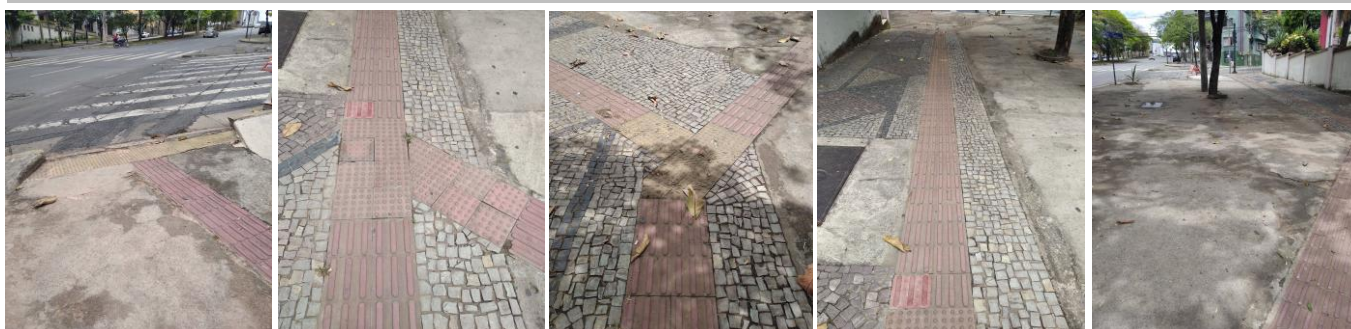
## Fotos Complementares - Detalhes do Passeio

| ID | Itens Avaliados | Respostas | Nota |
|---|---|---|---|
| P_7_3 | O rebaixo possui piso tátil ? | Tem piso de alerta e direcional | -1 |
| P_7_3_1 | O piso tátil de alerta e direcional do rebaixo está conforme a norma ? | Não | -1 |
