# Lote 5 - Rota: Afonso Pena

**FRATAR**  
ENGENHARIA CONSULTIVA

| Diagnóstico da Calçada | Qualidade do Serviço | |
| Endereço: Av. Afonso Pena, 3160 | 86 | B |

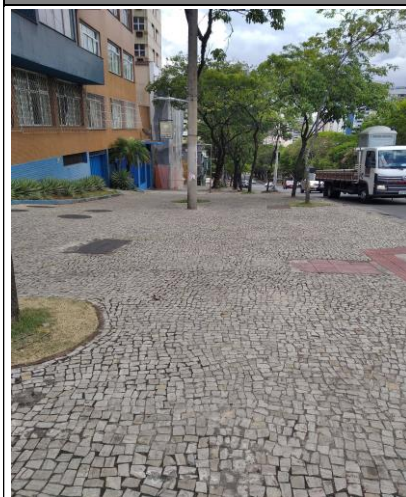
Foto Geral

| ID | Itens Avaliados | Respostas | Nota |
|---|---|---|---|
| P_5 | Condições Gerais do Piso e meio-fio da calçada ? | Ótimo(a) | 10 |
| P_16 | Classificação geral da calçada pelo pesquisador. | Ótimo(a) | 10 |

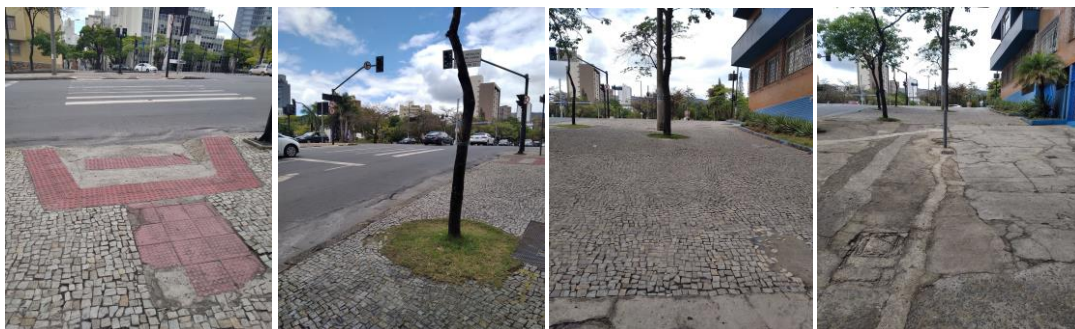
Fotos Complementares - Detalhes do Passeio

| ID | Itens Avaliados | Respostas | Nota |
|---|---|---|---|
| P_7_1_2 | Se for do Tipo 1, O rebaixo tem abas conforme a norma ? | Não | 0 |
| P_7_3 | O rebaixo possui piso tátil ? | Tem só piso de alerta | 0 |
