# Lote 5 - Rota: Afonso Pena

| Diagnóstico da Calçada | Qualidade do Serviço | |
| Endereço: Av. Afonso Pena, 3139 | 68 | C |
| Num. Lote CTM: 10076600030 | | |

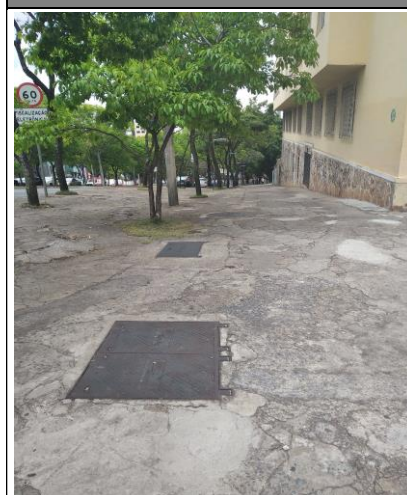
## Foto Geral

| ID | Itens Avaliados | Respostas | Nota |
|---|---|---|---|
| P_4 | Existência de Buracos ? | Poucos | 5 |
| P_6 | Presença de desníveis ? | Severo | 10 |
| P_11 | O Passeio está no padrão da SMPU ? | Não | 0 |

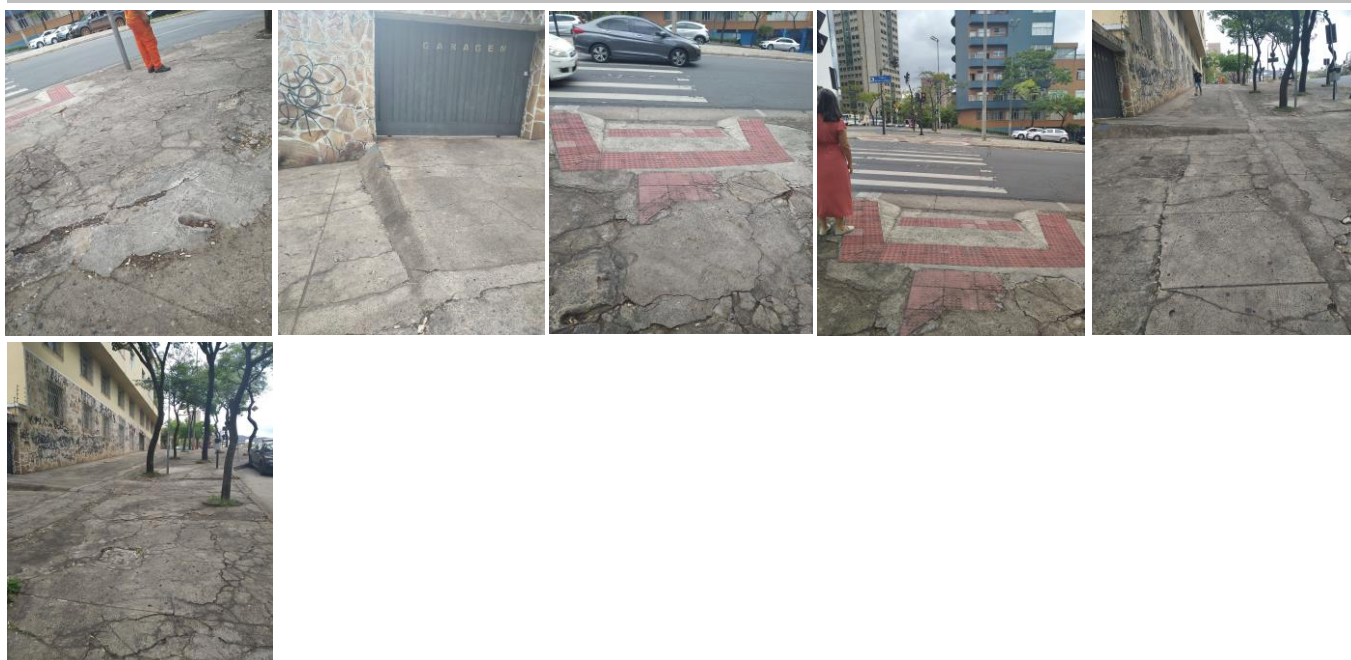
## Fotos Complementares - Detalhes do Passeio

| ID | Itens Avaliados | Respostas | Nota |
|---|---|---|---|
| P_7_1_2 | Se for do Tipo 1, O rebaixo tem abas conforme a norma ? | Não | 0 |
| P_7_3 | O rebaixo possui piso tátil ? | Tem só piso de alerta | 0 |
