# Lote 5 - Rota: Afonso Pena

**FRATAR**  
ENGENHARIA CONSULTIVA

| Diagnóstico da Calçada | Qualidade do Serviço | |
| Endereço: Av. Afonso Pena, s/nº | 83 | B |

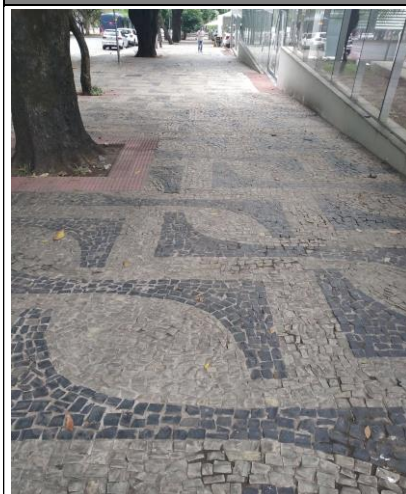
## Foto Geral

| ID | Itens Avaliados | Respostas | Nota |
|---|---|---|---|
| P_3 | Tipo de revestimento da calçada ? | Pedra Portuguesa | 8 |
| P_5 | Condições Gerais do Piso e meio-fio da calçada ? | Regular | 10 |
| P_7 | Tem rebaixamento de calçada para Pedestre ? | Não | 7 |
| P_11 | O Passeio está no padrão da SMPU ? | Não | 0 |
| P_16 | Classificação geral da calçada pelo pesquisador. | Ótimo(a) | 10 |
