# Lote 5 - Rota: Afonso Pena

**FRATAR**  
ENGENHARIA CONSULTIVA

| Diagnóstico da Calçada | Qualidade do Serviço | |
|---|---|---|
| Endereço: Av. Afonso Pena, 2935 | 88 | B |
| Data do Registro: 01/11/2019 11:37:48 | | |

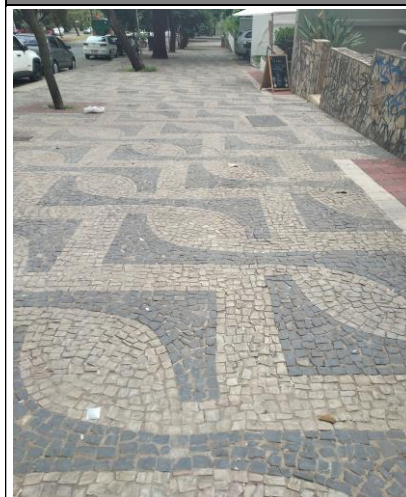
## Foto Geral

| ID | Itens Avaliados | Respostas | Nota |
|---|---|---|---|
| P_3 | Tipo de revestimento da calçada ? | Pedra Portuguesa | 8 |
| P_5 | Condições Gerais do Piso e meio-fio da calçada ? | Ótimo(a) | 10 |
| P_11 | O Passeio está no padrão da SMPU ? | Não | 0 |
| P_16 | Classificação geral da calçada pelo pesquisador. | Ótimo(a) | 10 |
