# Lote 5 - Rota: Afonso Pena

| Diagnóstico da Calçada | Qualidade do Serviço | |
|---|---|---|
| <b>Endereço: Av. Afonso Pena, 2925</b> | <b>78</b> | <b>B</b> |
| <b>Data do Registro: 01/11/2019 11:38:59</b> | | |
| <b>Num. Lote CTM: 10078100070</b> | | |

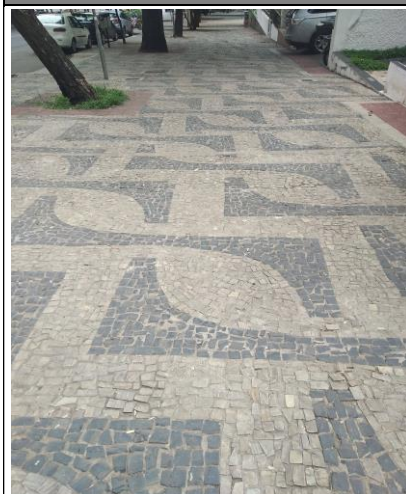
## Foto Geral

| ID | Itens Avaliados | Respostas | Nota |
|---|---|---|---|
| P_3 | Tipo de revestimento da calçada ? | Pedra Portuguesa | 8 |
| P_5 | Condições Gerais do Piso e meio-fio da calçada ? | Ótimo(a) | 10 |
| P_16 | Classificação geral da calçada pelo pesquisador. | Ótimo(a) | 10 |
