# Lote 5 - Rota: Afonso Pena

**FRATAR**  
ENGENHARIA CONSULTIVA

| Diagnóstico da Calçada | Qualidade do Serviço | |
| Endereço: Av. Afonso Pena, 2915 | <b>83</b> | <b>B</b> |

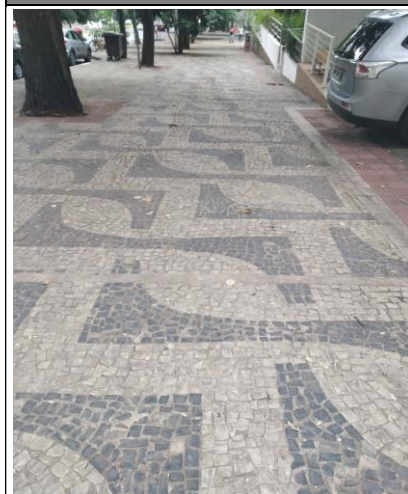
## Foto Geral

| ID | Itens Avaliados | Respostas | Nota |
|---|---|---|---|
| P_3 | Tipo de revestimento da calçada ? | Pedra Portuguesa | 10 |
| P_4 | Existência de Buracos ? | Poucos | 10 |
| P_5 | Condições Gerais do Piso e meio-fio da calçada ? | Ótimo(a) | 10 |
| P_16 | Classificação geral da calçada pelo pesquisador. | Ótimo(a) | 10 |
