# Lote 5 - Rota: Afonso Pena

**FRATAR**  
ENGENHARIA CONSULTIVA

| Diagnóstico da Calçada | Qualidade do Serviço | |
| Endereço: Av. Afonso Pena, 3000 | 73 | B |

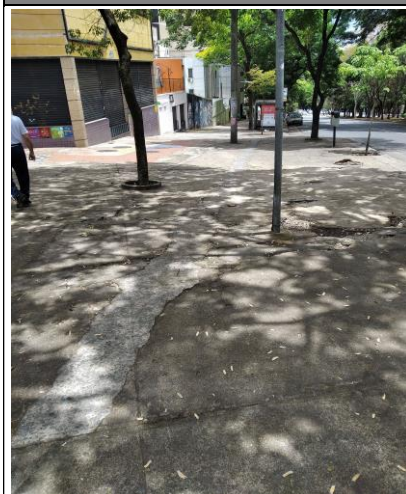
## Foto Geral

| ID | Itens Avaliados | Respostas | Nota |
|---|---|---|---|
| P_4 | Existência de Buracos ? | Poucos | 0 |
| P_5 | Condições Gerais do Piso e meio-fio da calçada ? | Ótimo(a) | 0 |
| P_6 | Presença de desníveis ? | Nenhum | 0 |
| P_16 | Classificação geral da calçada pelo pesquisador. | Ótimo(a) | 0 |

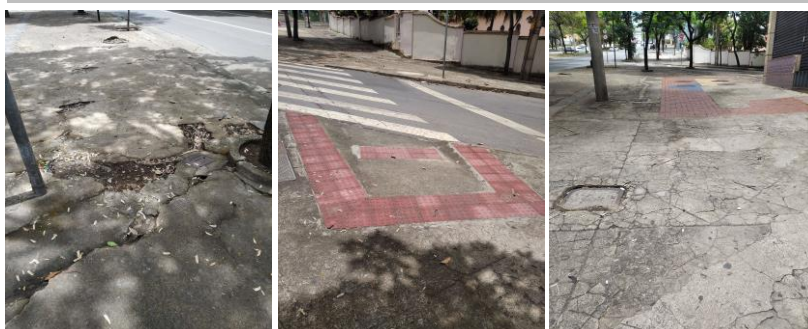
## Fotos Complementares - Detalhes do Passeio

| ID | Itens Avaliados | Respostas | Nota |
|---|---|---|---|
| P_7_1_2 | Se for do Tipo 1, O rebaixo tem abas conforme a norma ? | Não | 0 |
| P_7_3 | O rebaixo possui piso tátil ? | Tem só piso de alerta | 0 |
