# Lote 5 - Rota: Afonso Pena

**FRATAR**  
ENGENHARIA CONSULTIVA

| Diagnóstico da Calçada | Qualidade do Serviço | |
| Endereço: Av. Afonso Pena, 9274 | 80 | B |

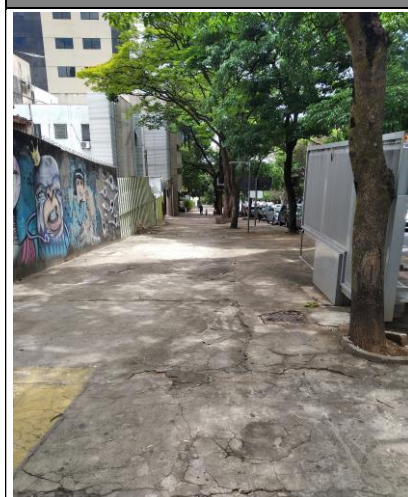
## Foto Geral

| ID | Itens Avaliados | Respostas | Nota |
|---|---|---|---|
| P_7 | Tem rebaixamento de calçada para Pedestre ? | Não | 8 |
| P_11 | O Passeio está no padrão da SMPU ? | Não | 0 |
| P_16 | Classificação geral da calçada pelo pesquisador. | Ótimo(a) | 10 |
