# Lote 5 - Rota: Afonso Pena

| Diagnóstico da Calçada | Qualidade do Serviço | |
| Endereço: Rua Professor Moraes, 363 | 30 | E |
| Num. Lote CTM: 10081300180 | | |

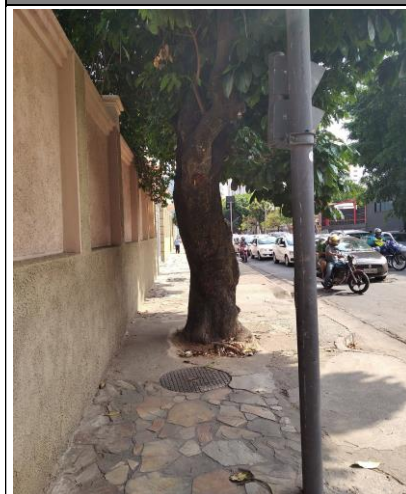
## Foto Geral

| ID | Itens Avaliados | Respostas | Nota |
|---|---|---|---|
| P_2 | Qual a largura livre do Passeio ? | Abaixo 0.80 m | 10 |
| P_3 | Tipo de revestimento da calçada ? | Outro | 8 |
| P_4 | Existência de Buracos ? | Poucos | 10 |
| P_5 | Condições Gerais do Piso e meio-fio da calçada ? | Regular | 5 |
| P_6 | Presença de desníveis ? | Severo | 7 |
| P_9 | A calçada Possui Rebaixamento de Veículos correto ? | Não | 0 |
| P_11 | O Passeio está no padrão da SMPU ? | Não | 0 |
| P_13 | Existe algum dispositivo de Drenagem sobre a calçada ? | Sim | 0 |
| P_16 | Classificação geral da calçada pelo pesquisador. | Regular | 5 |
