# Lote 5 - Rota: Afonso Pena

| Diagnóstico da Calçada | Qualidade do Serviço | |
| Endereço: Rua Professor Moraes, 566 | 44 | D |

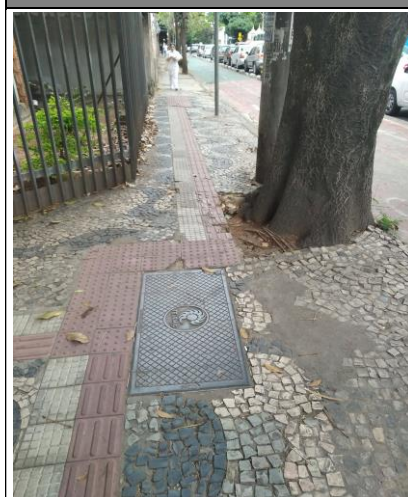
## Foto Geral

| ID | Itens Avaliados | Respostas | Nota |
|---|---|---|---|
| P_4 | Existência de Buracos ? | Poucos | 5 |
| P_5 | Condições Gerais do Piso e meio-fio da calçada ? | Péssimo | 5 |
| P_9 | A calçada Possui Rebaixamento de Veículos correto ? | Não | 0 |
| P_11 | O Passeio está no padrão da SMPU ? | Não | 0 |
| P_16 | Classificação geral da calçada pelo pesquisador. | Ruim | 5 |
