| Diagnóstico da Calçada | Qualidade do Serviço | |
| Endereço: Rua Professor Moraes, 360 | 55 | C |

# Lote 5 - Rota: Afonso Pena

**FRATAR**  
ENGENHARIA CONSULTIVA

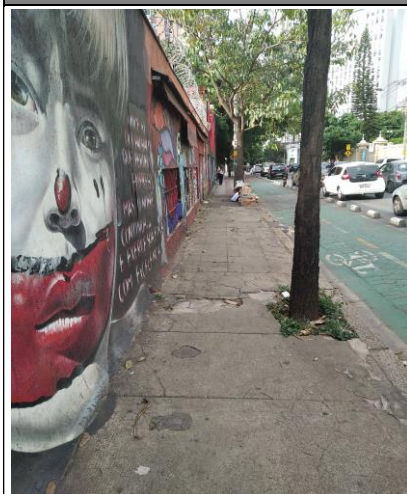
Foto Geral

| ID | Itens Avaliados | Respostas | Nota |
|---|---|---|---|
| P_5 | Condições Gerais do Piso e meio-fio da calçada ? | Péssimo | 5 |
| P_16 | Classificação geral da calçada pelo pesquisador. | Ruim | 10 |
