| Diagnóstico da Calçada | Qualidade do Serviço | |
| Endereço: Rua Professor Moraes, s/nº | 34 | D |
| Num. Lote CTM: 10082600290 | | |

# Lote 5 - Rota: Afonso Pena

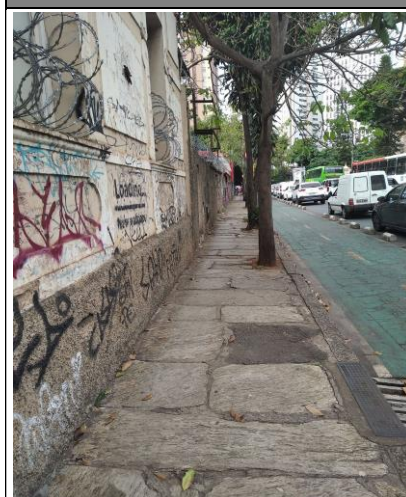
Foto Geral

| ID | Itens Avaliados | Respostas | Nota |
|---|---|---|---|
| P_5 | Condições Gerais do Piso e meio-fio da calçada ? | Péssimo | 10 |
| P_6 | Presença de desníveis ? | Médio | 10 |
| P_7 | Tem rebaixamento de calçada para Pedestre ? | Não | 10 |
| P_16 | Classificação geral da calçada pelo pesquisador. | Ruim | 10 |

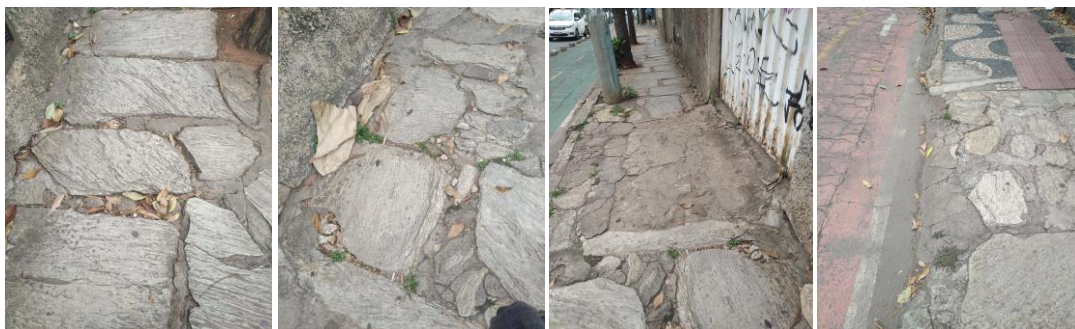
Fotos Complementares - Detalhes do Passeio

| ID | Itens Avaliados | Respostas | Nota |
|---|---|---|---|
| P_4 | Existência de Buracos ? | Poucos | 10 |
