# Lote 5 - Rota: Afonso Pena

**FRATAR**  
ENGENHARIA CONSULTIVA

| Diagnóstico da Calçada | Qualidade do Serviço | |
| Endereço: Rua Rio Grande do Norte, s/nº | 75 | B |

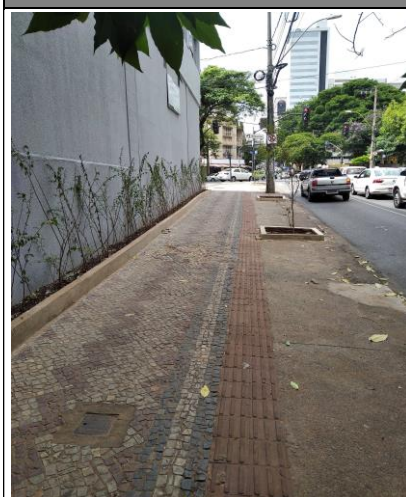
## Foto Geral

| ID | Itens Avaliados | Respostas | Nota |
|---|---|---|---|
| P_16 | Classificação geral da calçada pelo pesquisador. | Ótimo(a) | 5 |

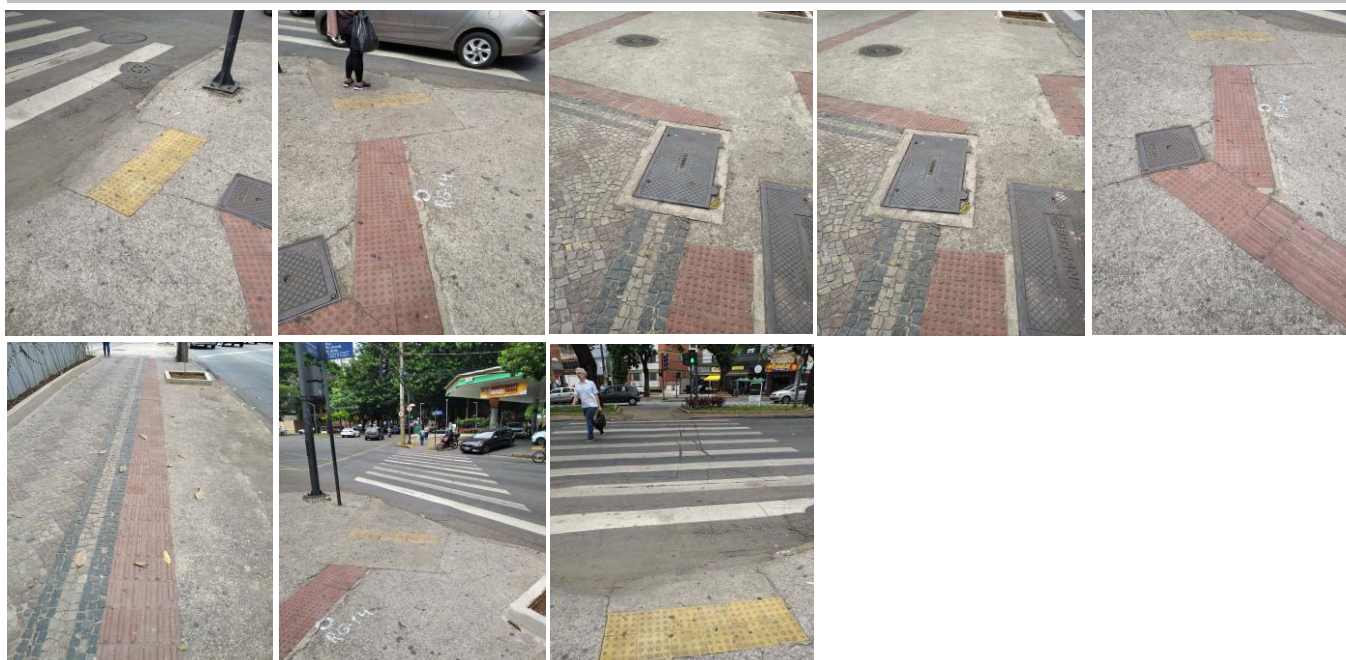
## Fotos Complementares - Detalhes do Passeio

| ID | Itens Avaliados | Respostas | Nota |
|---|---|---|---|
| P_7_1_2 | Se for do Tipo 1, O rebaixo tem abas conforme a norma ? | Não | 0 |
| P_7_3_1 | O piso tátil de alerta e direcional do rebaixo está conforme a norma ? | Não | 0 |
| P_8_1 | O piso tátil está no eixo da faixa livre ? | Não | 0 |
| P_8_9 | O piso tátil apresenta desenho com bom senso? | Não | 0 |
