# Lote 5 - Rota: Afonso Pena

**FRATAR**  
ENGENHARIA CONSULTIVA

| Diagnóstico da Calçada | Qualidade do Serviço | |
|---|---|---|
| Endereço: Rua Rio Grande do Norte, 1129 | 86 | B |
| Data do Registro: 14/11/2019 09:40:40 | | |

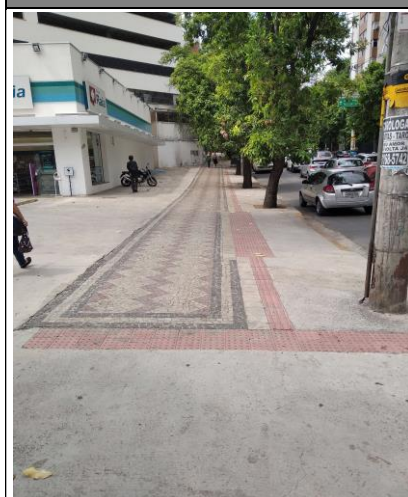
## Foto Geral

| ID | Itens Avaliados | Respostas | Nota |
|---|---|---|---|
| P_5 | Condições Gerais do Piso e meio-fio da calçada ? | Ótimo(a) | 10 |
| P_16 | Classificação geral da calçada pelo pesquisador. | Ótimo(a) | 5 |

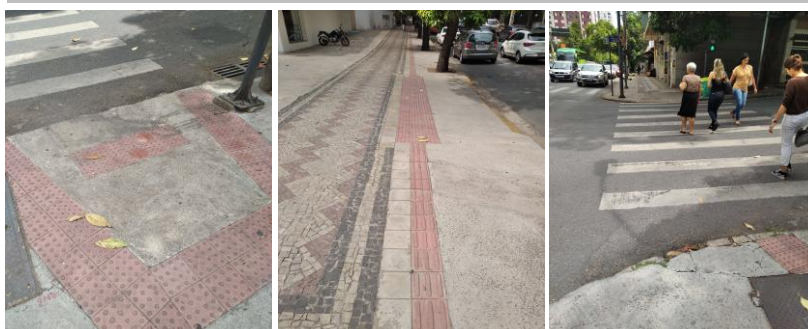
## Fotos Complementares - Detalhes do Passeio

| ID | Itens Avaliados | Respostas | Nota |
|---|---|---|---|
| P_7_1_2 | Se for do Tipo 1, O rebaixo tem abas conforme a norma ? | Não | 0 |
| P_8_1 | O piso tátil está no eixo da faixa livre ? | Não | 0 |
| P_8_2 | Se tem uma leve mudança de direção está conforme a norma ? | Não | 0 |
