# Lote 5 - Rota: Afonso Pena

**FRATAR**  
ENGENHARIA CONSULTIVA

| Diagnóstico da Calçada | Qualidade do Serviço | |
| Endereço: Rua Rio Grande do Norte, 1179 | 53 | C |

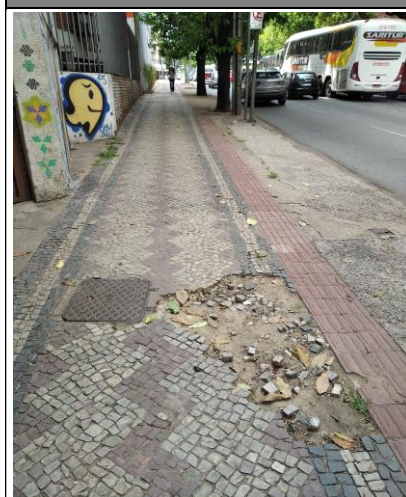
Foto Geral

| ID | Itens Avaliados | Respostas | Nota |
|---|---|---|---|
| P_5 | Condições Gerais do Piso e meio-fio da calçada ? | Péssimo | 5 |
| P_16 | Classificação geral da calçada pelo pesquisador. | Ruim | 5 |

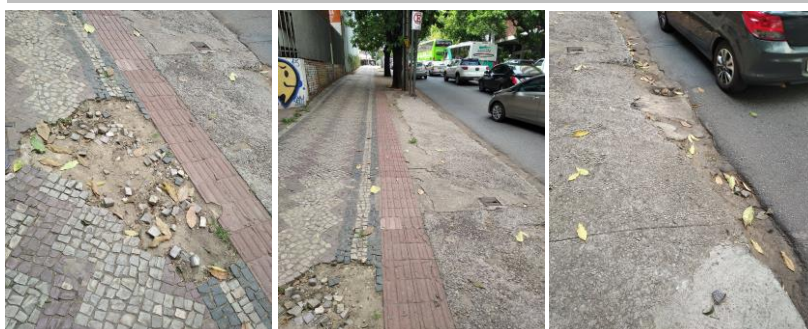
Fotos Complementares - Detalhes do Passeio

| ID | Itens Avaliados | Respostas | Nota |
|---|---|---|---|
| P_4 | Existência de Buracos ? | Poucos | 5 |
