| Diagnóstico da Calçada | Qualidade do Serviço | |
| Endereço: Rua Rio Grande do Norte, 1138 | 88 | B |
| Num. Lote CTM: 10084100415 | | |

# Lote 5 - Rota: Afonso Pena

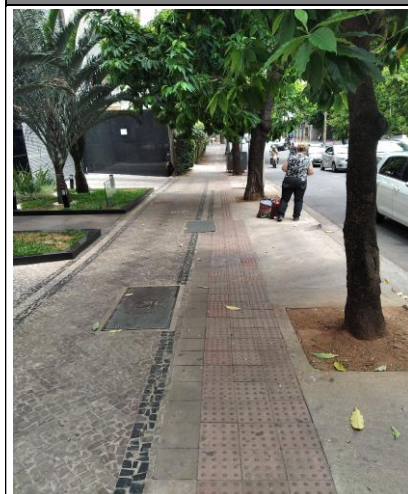
Foto Geral

| ID | Itens Avaliados | Respostas | Nota |
|---|---|---|---|
| P_3 | Tipo de revestimento da calçada ? | Pedra Portuguesa | 0 |
| P_5 | Condições Gerais do Piso e meio-fio da calçada ? | Ótimo(a) | 5 |
| P_11 | O Passeio está no padrão da SMPU ? | Não | 0 |
| P_16 | Classificação geral da calçada pelo pesquisador. | Ótimo(a) | 5 |
