# Lote 5 - Rota: Afonso Pena

**FRATAR**  
ENGENHARIA CONSULTIVA

| Diagnóstico da Calçada | Qualidade do Serviço | |
| Endereço: Rua Rio Grande do Norte, 1164 | <b>78</b> | <b>B</b> |

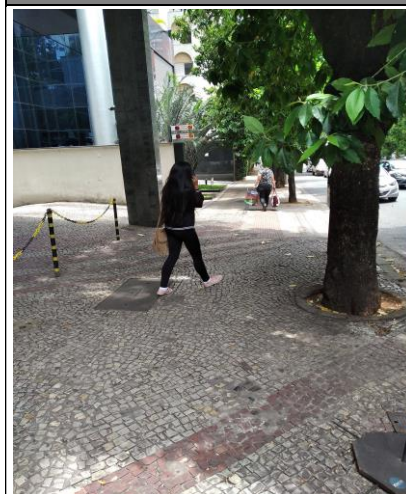
Foto Geral

| ID | Itens Avaliados | Respostas | Nota |
|---|---|---|---|
| P_4 | Existência de Buracos ? | Poucos | 5 |
| P_5 | Condições Gerais do Piso e meio-fio da calçada ? | Regular | 5 |
