# Lote 5 - Rota: Afonso Pena

**FRATAR**  
ENGENHARIA CONSULTIVA

| Diagnóstico da Calçada | Qualidade do Serviço | |
| Endereço: Rua Rio Grande do Norte, 1204 | 65 | C |

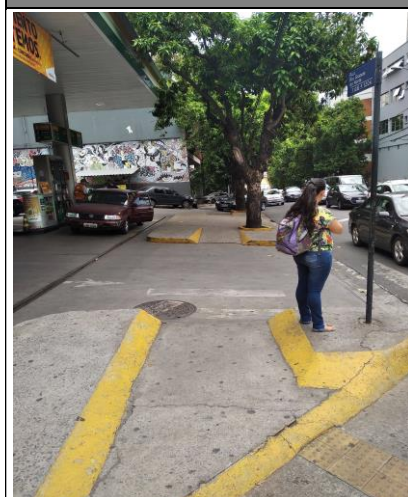
## Foto Geral

| ID | Itens Avaliados | Respostas | Nota |
|---|---|---|---|
| P_16 | Classificação geral da calçada pelo pesquisador. | Regular | 5 |

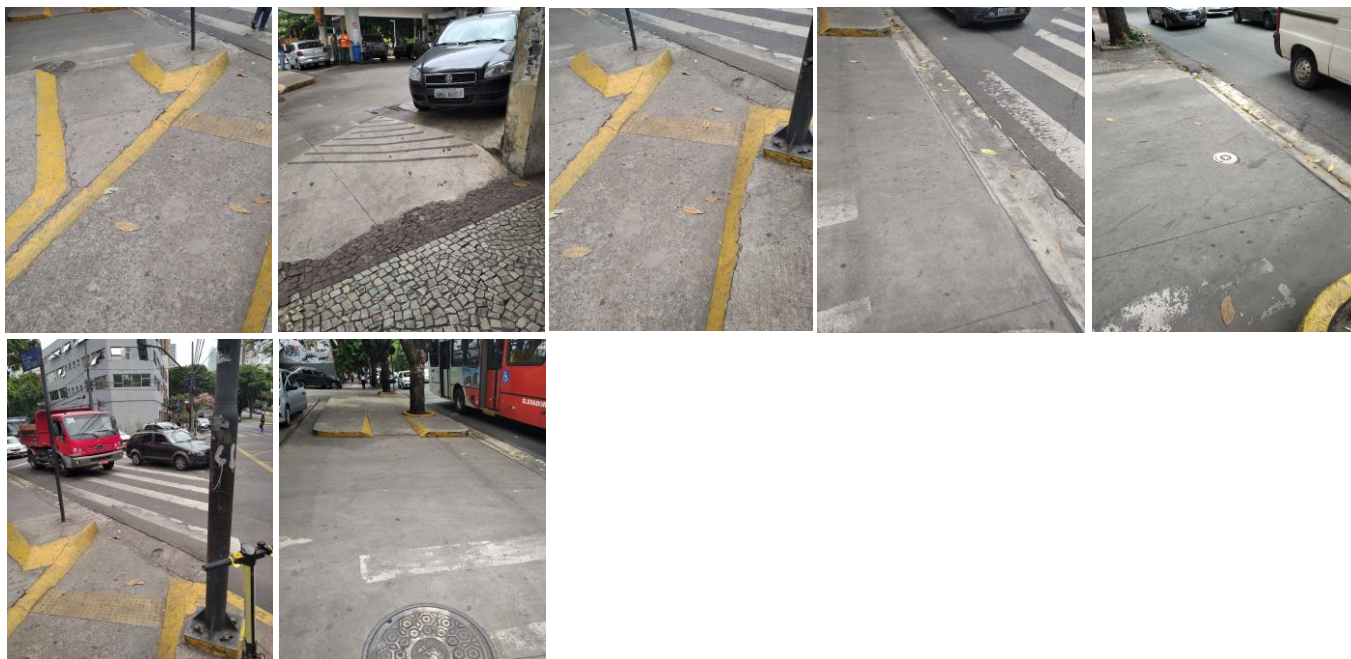
## Fotos Complementares - Detalhes do Passeio

| ID | Itens Avaliados | Respostas | Nota |
|---|---|---|---|
| P_9 | A calçada Possui Rebaixamento de Veículos correto ? | Não | 0 |
| P_11 | O Passeio está no padrão da SMPU ? | Não | 0 |

| ID | Itens Avaliados | Respostas | Nota |
|---|---|---|---|
| P_7_1_2 | Se for do Tipo 1, O rebaixo tem abas conforme a norma ? | Não | -1 |
| P_7_3 | O rebaixo possui piso tátil ? | Tem só piso de alerta | -1 |
