# Lote 5 - Rota: Sul

**FRATAR**  
ENGENHARIA CONSULTIVA

| Diagnóstico da Calçada | Qualidade do Serviço | |
| Endereço: Av. Cristóvão Colombo, 650 | 76 | B |

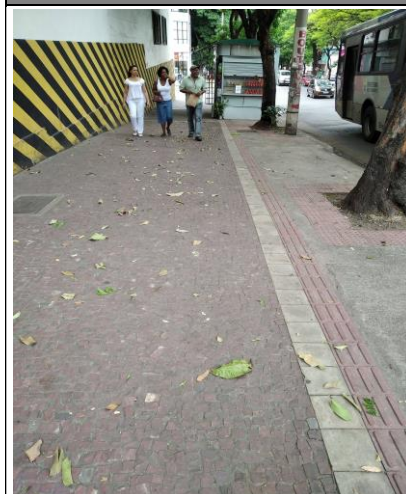
## Foto Geral

| ID | Itens Avaliados | Respostas | Nota |
|---|---|---|---|
| P_6 | Presença de desníveis ? | Severo | 10 |
| P_11 | O Passeio está no padrão da SMPU ? | Não | 0 |

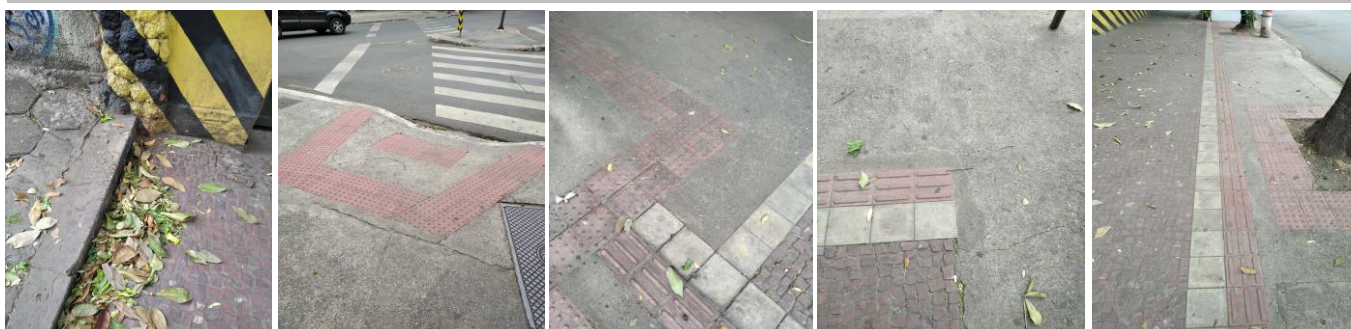
## Fotos Complementares - Detalhes do Passeio

| ID | Itens Avaliados | Respostas | Nota |
|---|---|---|---|
| P_7_1_2 | Se for do Tipo 1, O rebaixo tem abas conforme a norma ? | Não | -1 |
| P_7_3 | O rebaixo possui piso tátil ? | Tem só piso de alerta | -1 |
| P_8_1 | O piso tátil está no eixo da faixa livre ? | Não | 0 |
