| Diagnóstico da Calçada | Qualidade do Serviço | |
| Endereço: Av. Cristóvão Colombo, 317 | 60 | C |
| Num. Lote CTM: 10088200080 | | |

# Lote 5 - Rota: Sul

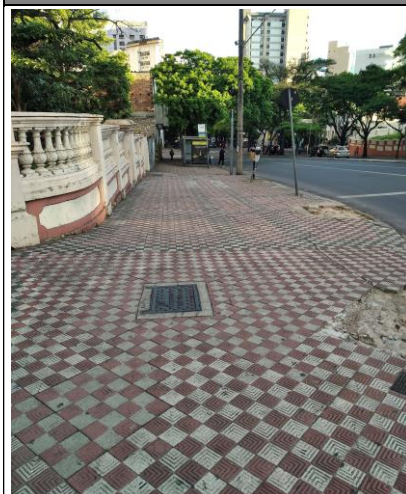
Foto Geral

| ID | Itens Avaliados | Respostas | Nota |
|---|---|---|---|
| P_4 | Existência de Buracos ? | Poucos | 5 |
| P_6 | Presença de desníveis ? | Severo | 10 |
| P_9 | A calçada Possui Rebaixamento de Veículos correto ? | Não | 0 |
| P_11 | O Passeio está no padrão da SMPU ? | Não | 0 |
