# Lote 5 - Rota: Sul

**FRATAR**  
ENGENHARIA CONSULTIVA

| Diagnóstico da Calçada | Qualidade do Serviço | |
| Endereço: Av. Cristovão Colombo, s/nº | 79 | B |

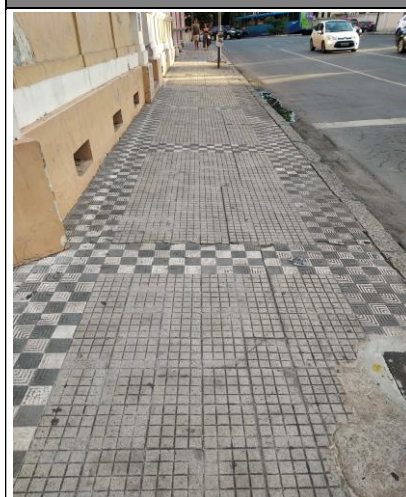
Foto Geral

| ID | Itens Avaliados | Respostas | Nota |
|---|---|---|---|
| P_16 | Classificação geral da calçada pelo pesquisador. | Ótimo(a) | 10 |
