| Diagnóstico da Calçada | Qualidade do Serviço | |
| Endereço: Av. Cristóvão Colombo, 263 | 68 | C |
| Data do Registro: 03/11/2019 17:18:51 | | |

# Lote 5 - Rota: Sul

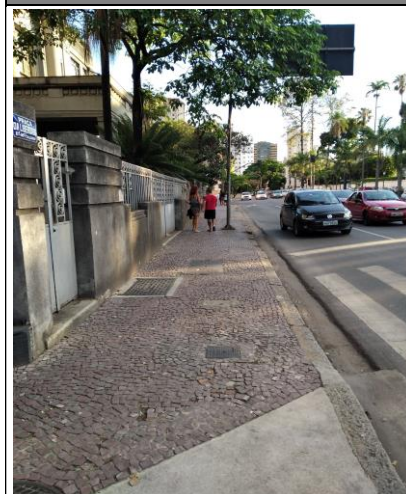
Foto Geral

| ID | Itens Avaliados | Respostas | Nota |
|---|---|---|---|
| P_3 | Tipo de revestimento da calçada ? | Pedra Portuguesa | 8 |
| P_4 | Existência de Buracos ? | Poucos | 5 |
| P_5 | Condições Gerais do Piso e meio-fio da calçada ? | Regular | 0 |
| P_9 | A calçada Possui Rebaixamento de Veículos correto ? | Não | 0 |
| P_11 | O Passeio está no padrão da SMPU ? | Não | 0 |
