# Lote 5 - Rota: Afonso Pena

**FRATAR**  
ENGENHARIA CONSULTIVA

| Diagnóstico da Calçada | Qualidade do Serviço | |
| Endereço: Rua Professor Moraes, 158 | 49 | D |

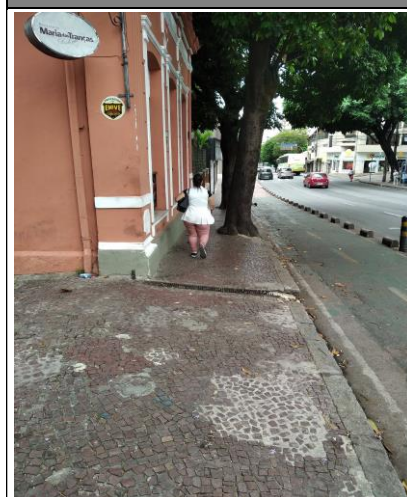
## Foto Geral

| ID | Itens Avaliados | Respostas | Nota |
|---|---|---|---|
| P_4 | Existência de Buracos ? | Poucos | 5 |
| P_5 | Condições Gerais do Piso e meio-fio da calçada ? | Regular | 0 |
| P_9 | A calçada Possui Rebaixamento de Veículos correto ? | Não | 0 |
| P_13 | Existe algum dispositivo de Drenagem sobre a calçada ? | Sim | 0 |
| P_16 | Classificação geral da calçada pelo pesquisador. | Regular | 0 |

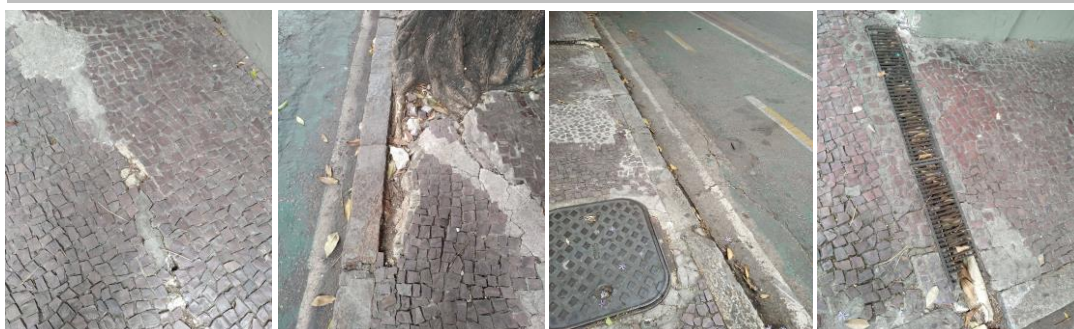
## Fotos Complementares - Detalhes do Passeio

| ID | Itens Avaliados | Respostas | Nota |
|---|---|---|---|
| P_13_1 | Dispositivo de Drenagem está devidamente instalado e bem conservado? | Não | 0 |
| P_13_2 | Dispositivo de Drenagem oferece risco para caminamento seguro de pedestre? | Sim | 0 |
