# Lote 5 - Rota: Afonso Pena

**FRATAR**  
ENGENHARIA CONSULTIVA

| Diagnóstico da Calçada | Qualidade do Serviço | |
| <b>Endereço: Av. Getúlio Vargas, 610</b> | <b>61</b> | <b>C</b> |

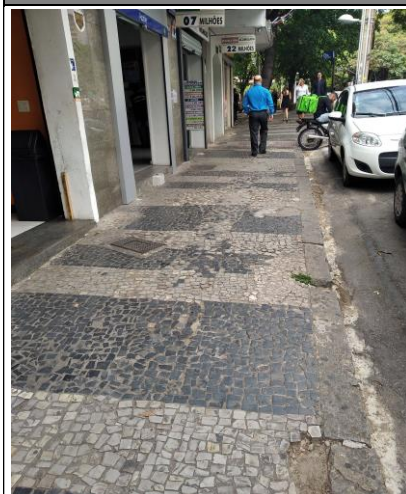
## Foto Geral

| ID | Itens Avaliados | Respostas | Nota |
|---|---|---|---|
| P_4 | Existência de Buracos ? | Poucos | 5 |
| P_5 | Condições Gerais do Piso e meio-fio da calçada ? | Regular | 0 |
| P_16 | Classificação geral da calçada pelo pesquisador. | Regular | 0 |
