| Diagnóstico da Calçada | Qualidade do Serviço | |
| Endereço: Av. Getúlio Vargas, 624 | 63 | C |

# Lote 5 - Rota: Afonso Pena

**FRATAR**  
ENGENHARIA CONSULTIVA

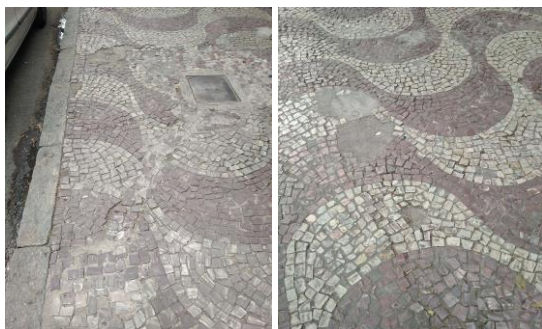
Fotos Complementares - Detalhes do Passeio

| ID | Itens Avaliados | Respostas | Nota |
|---|---|---|---|
| P_4 | Existência de Buracos ? | Poucos | 5 |
| P_5 | Condições Gerais do Piso e meio-fio da calçada ? | Regular | 0 |
