| Diagnóstico da Calçada | Qualidade do Serviço | |
| Endereço: Av. Getúlio Vargas, 668 | 73 | B |
| Num. Lote CTM: 10130900060 | | |

# Lote 5 - Rota: Afonso Pena

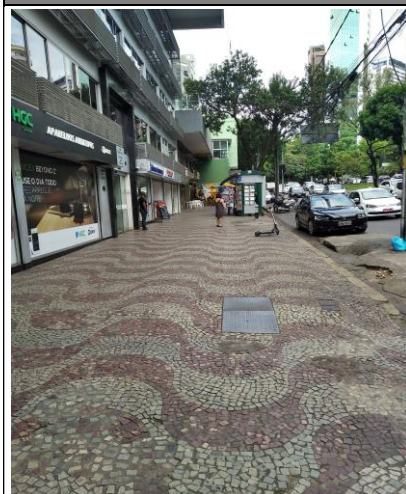
Foto Geral

| ID | Itens Avaliados | Respostas | Nota |
|---|---|---|---|
| P_3 | Tipo de revestimento da calçada ? | Pedra Portuguesa | 8 |
| P_4 | Existência de Buracos ? | Poucos | 5 |
| P_5 | Condições Gerais do Piso e meio-fio da calçada ? | Ótimo(a) | 0 |
| P_16 | Classificação geral da calçada pelo pesquisador. | Ótimo(a) | 5 |
